Bauwerksuntersuchung der Speichergebäude im Museum Halten
Konzept zur Substanzerhaltung und Kostenschätzung.

Museum Wasseramt

Im Auftrag von Hardy Jäggi
Eigentümer: Stiftung Museum Halten
Datum: Donnerstag, 13. Oktober 2016

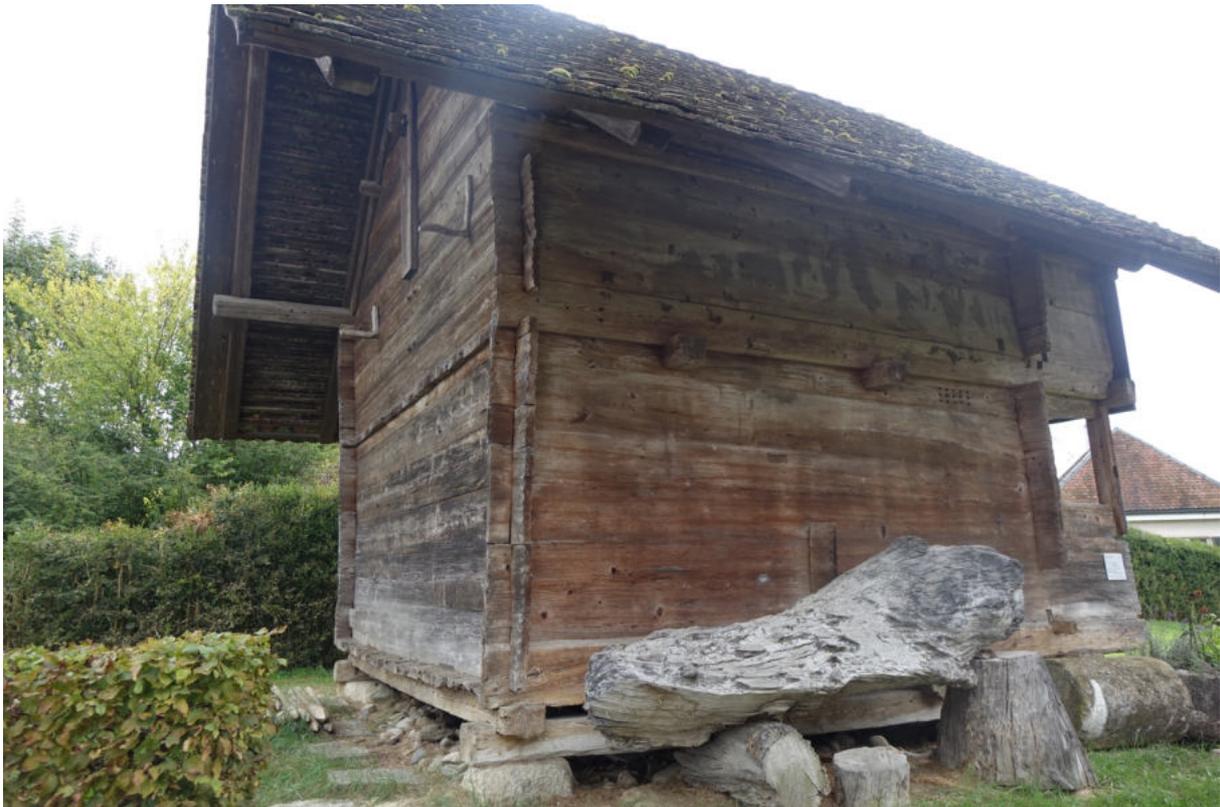
2. Speicher 1A

Der Speicher ist ein 2 geschossiger Bohlenblockbau mit an den Ecken überkämmtten Bohlen (dicke Bretter). Im Wandverband sind die Bohlen mit Holzdübel (Dollen) miteinander verbunden. Die Giebelwände wurden als Ständer-Bohlen-Wände ausgeführt.

Der Speicher gründet auf einzelnen Steinfundamenten und ist vom Erdreich abgehoben. Im Obergeschoss besteht eine giebelseitige Laube, die auch der Erschließung des Obergeschosses dient. In ihr ist der Treppenaufgang integriert

Der Speicher hat ein Satteldach (ca. 45°) mit weitreichendem Vordach und einer doppelten Biberschwanzdeckung. Die Dachwerkskonstruktion besteht aus Pfetten und Rafen.

- Auflagebalken S/W Teilstück abgesplittert
- Unterste Bohleschwelle Südwand nach Außen verdreht

- Eckpunkt Wand O/S nicht mehr tragfähig, Auflagepunkt durch Feuchteschäden zerstört
- Blockbohlen weisen Verformungen auf
- Aussteifende Zwischenwand wurde herausgeschnitten, nur noch Vorstöße vorhanden
- Blockstufentreppe mit Feuchteschäden
- Teppich aus Kokosfasern der Abtrocknung Bodenbretter verhindert
- Tragende Balken (BL Obergeschoss) sind eingeschnitten
- Unpassende statische Sicherung im Innenraum (Pfofen auf Eichensattel)
- Bodenbretter O mit Witterungsschäden
- Über der Eingangstüre EG (innseitig) Sicherung der Bodenbretter OG mit Behelfskonstruktion aus Eichenhölzern mit Torx-Schrauben geschraubt
- Einige Vorstöße fehlen (Die Vorstöße tragen einen Teil der Last)
- Auflager Laubenkonstruktion Ecke N/W
- Der Türsturz (EG) ist gebrochen beim Auflagepunkt des Firstständers

- Bodenbretter Laube weisen Feuchteschäden auf
- Verformungen der Blockbohlen/Vorstößen
- Schädlingsbefall an den Bohlenbrettern (Anobien und/oder Hausbock aktiv/inaktiv)
- Blumenkästen stehen auf dem Brüstungsbalken

- Von doppelter auf einfache Deckung wechseln
Reduktion der statischen Lasten an den Lastabtragpunkten
- Ersatz Teilstück Schwellenbohle Wand Süd und Ost
Lastabtrag durch Wände wiederherstellen
- Anstückung Auflagerbalken Ecke S/W
Auflagerpunkt wiederherstellen
- Zwischenwände EG rekonstruieren (als Teil der Ausstellung?)
Queraussteifung im EG wiederherstellen, evtl. Pfosten unter eingeschnittenen Balken)
- Verstärkung Türsturz innseitig
Lastaufnahme Firstständer wiederherstellen
- Anstückung fehlender oder beschädigter Vorstöße
Gesundschnitt, Anstückung mit Reparaturverbindung
Dachlast wird aufgenommen

- Reparatur Pfosten N/W Laube Obergeschoss, Abdeckung aus Holz
Lastaufnahme wiederherstellen, Wetterschutz

- Entfernung Teppich EG
Bodenbretter können nach Feuchteintrag besser abtrocknen
- Ersatz Bodenbretter Laube
Sicherstellung der Begehbarkeit für Besucher, Austausch mit breiten Brettern (>500mm Breite, bearbeitet mit Putz-/Schlichthobel, anpassen an originale Oberfläche, mit blanken Nägeln genagelt, musealer Charakter)
- Prüfung Schädlingsbefall OG,
Wenn aktiver Schädlingsbefall, Behandlung mit Isopropanol/Cellophan (hoch flüchtiger Alkohol tötet Schädlinge/Larven im Holz, hinterlässt keine Rückstände)
- Laubenverschalung bis unters Dach führen
Kein Wassereintrag durch Wetterseite

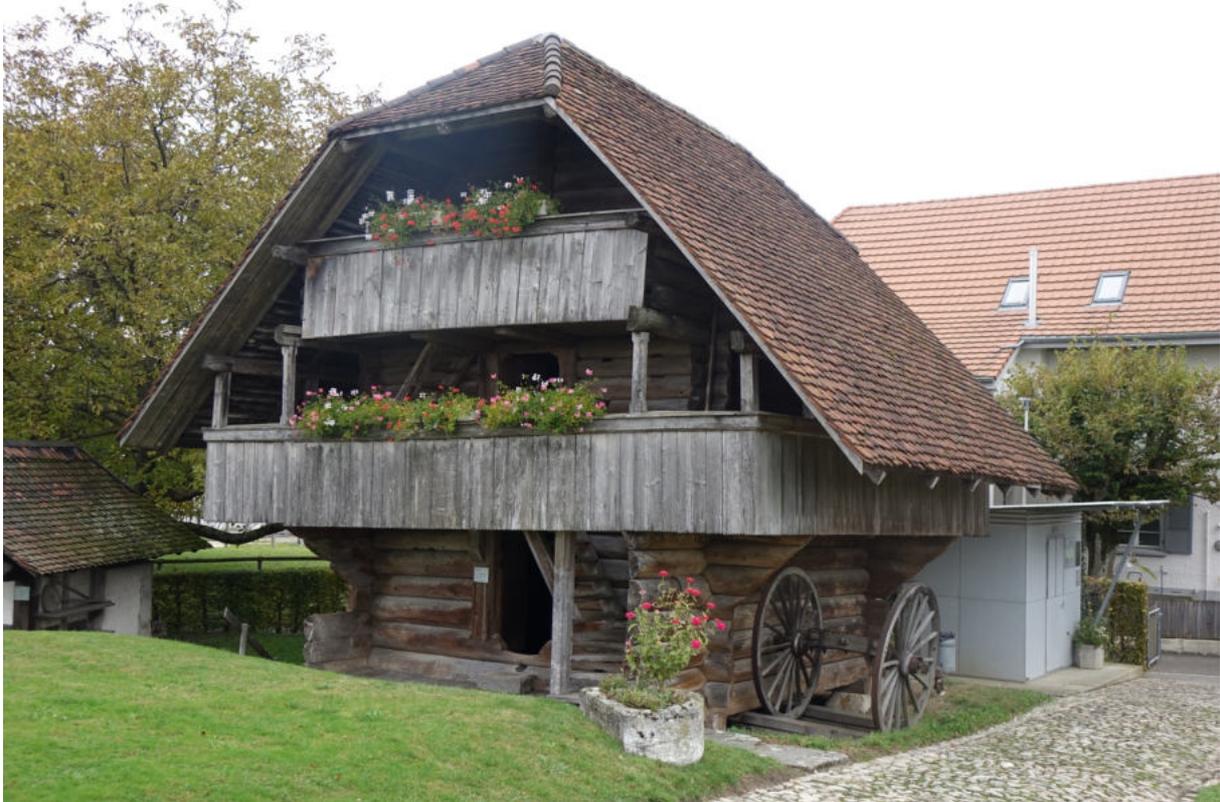
3 Speicher 1B

- Auflagepunkt N/O verwittert, Behelfsmäßig unterlegt mit Holzkeilen, Stauchung erkennbar
- Auflager N Mitte behelfsmäßig unterfangen mit Holzstück/Keil

- Bodenbretter Eingangsbereich W verwittert/Unterkonstruktion verfault, Niveau tiefer als Durchgangsweg
- Vorstöße W/N mit Witterungsschäden
- Fehlender Ständer innen unter Balkenlage 1.OG (Zapfenloch sichtbar)
- Schädlingsspuren an Balkenlage 1.OG innen
- Schädlingsspuren an Hälblingen außen, Auflager für Lauben-Sticherbalken nicht mehr tragfähig

- Lauben-Sticherbalken O Schädlingsbefall/verwittert. Tragfähigkeit ungenügend
- Fehlende Vorstöße im Eckverband
- Fehlendes Rücklaufgeländer Treppenaufgang
- Verbindung Vorstoß/Laubenpfosten nicht mehr kraftschlüssig, weil verdreht W
- Wasserflecken an Bodenbrettern von Laubengang W (gesichert mit Bundhaken)
- Abdeckung Brüstung nicht funktional
- Blumenkisten auf Brüstung
- Schädlingsspuren/Verwitterung Umlaufbalken Laubengang S

- Fehlendes Rücklaufgeländer beim Treppenaufgang
- Fehlende Vorstöße
- Wasserflecken an Bodenbrettern Laube W
- Abdeckung Brüstung nicht funktional
- Blumenkisten auf Brüstung

- Ausbildung neuer Gründungspunkt/e
Lastabtrag wiederherstellen
Betonfundament unter Bodenniveau, Solothurner Kalkstein als Fundament
- Reparatur bestehender Gründungspunkt
Lastabtrag wiederherstellen, weiteren Schäden/Verformungen vorbeugen
- Fehlender Ständer (innen) rekonstruieren/einbauen
Lastabtrag wiederherstellen
- Auflager Lauben-Sticherbalken wiederherstellen/Sticherbalken Teilstück ersetzen
Tragfähigkeit wiederherstellen

- Anheben des Eingangsbereichs
Tragfähigkeit wiederherstellen, Verkleinerung der Eingangshöhe, Verbesserung des Wasserflusses durch leichte Neigung
- Prüfung ob Schädlingsbefall aktiv ist
Wenn ja, Behandlung mit Isopropanol/Cellophan
- Montage Rücklaufgeländer bei Treppenaufgängen
Verbesserung der Sicherheit der Museumsbesucher
- Neue Brüstungsabdeckungen
Massives Brett in Neigung gehobelt mit Überstand und Wassernase
- Neue Aufhängung für Blumenkisten
Aufhängung vor der Brüstung mit Metallwinkeln, kein stehendes Wasser
- Überprüfung Tragfähigkeit Auflager Bodenbretter Laubengang
Verbesserung der Sicherheit der Museumsbesucher

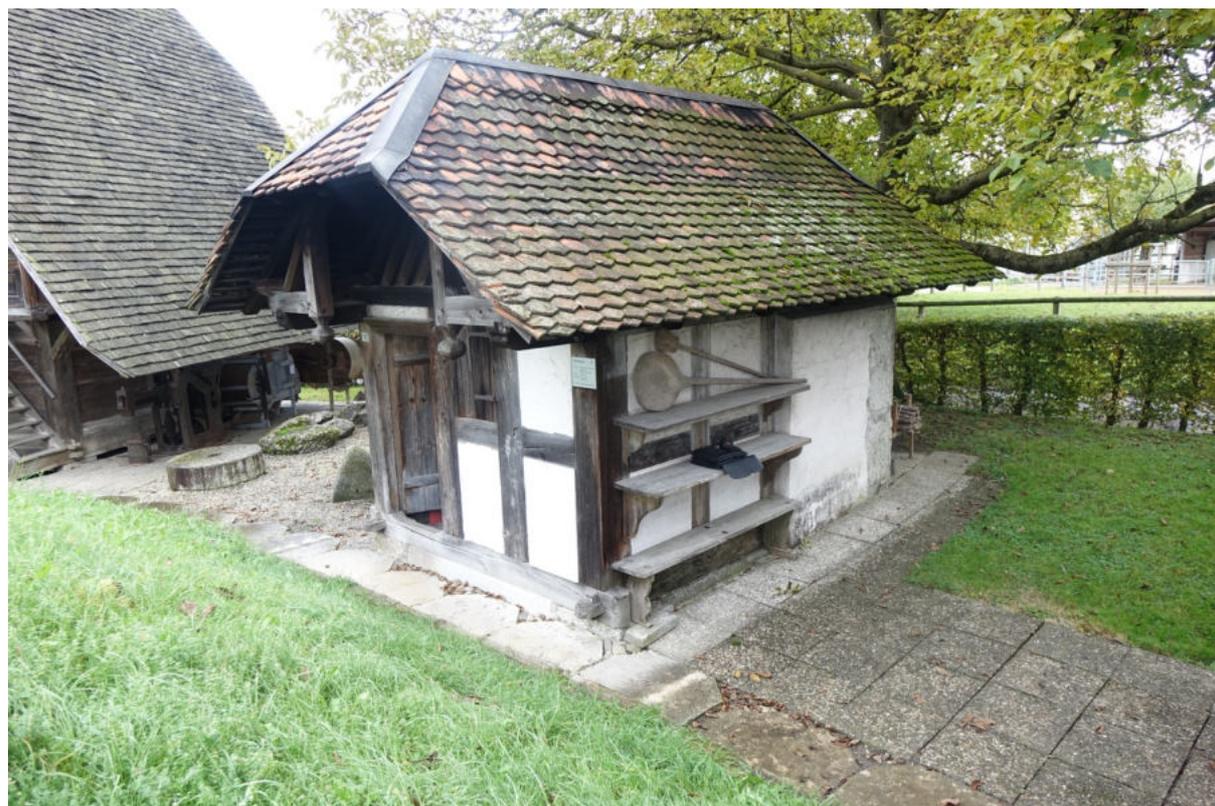
4 Speicher 1C

Das Backhaus ist in gutem Zustand und bedarf keiner Restaurierung.

Die Ziegel müssen regelmäßig entmoost werden, da das Dach sich unter dem Nussbaum befindet.

Die kaputten Ziegel werden aus einer Kombination von Vermoosung und Feuerungen im Winter verursacht.

Wichtig ist hier der regelmäßige Unterhalt.

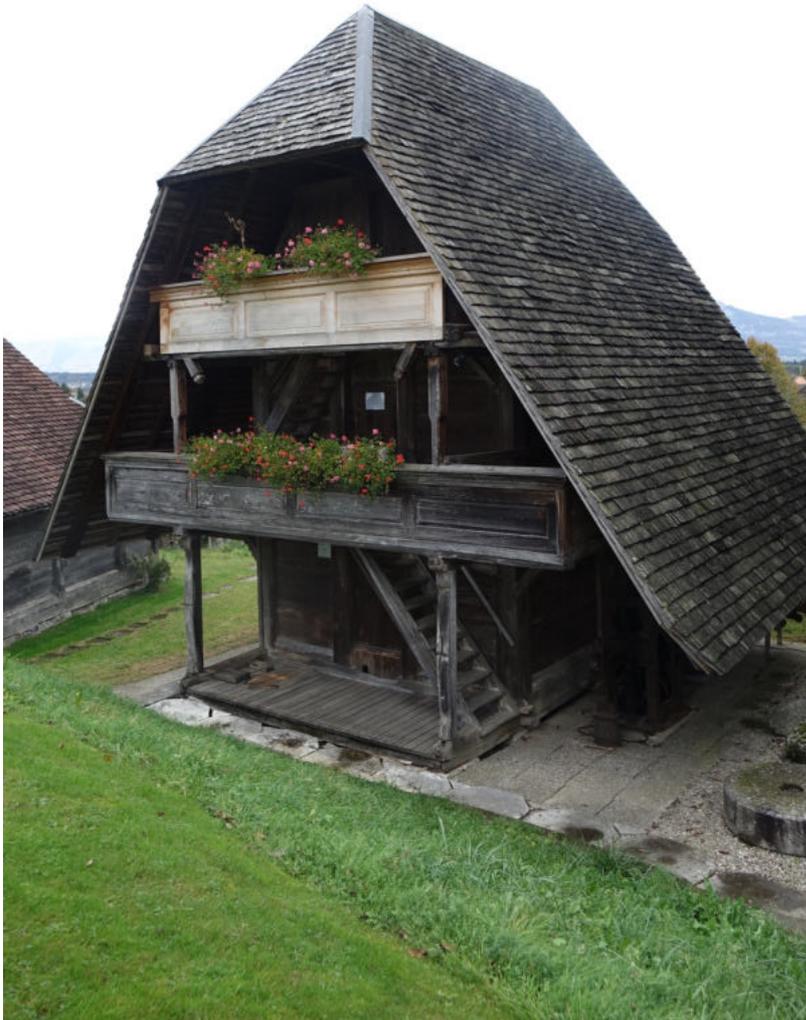
5 Speicher 1D

- Fußpunkte Laubenständer nicht mehr tragfähig
- Auflager Bodenbretter Eingangsbereich und Bodenbretter abgewettert mit Fäulnisschäden
- Schwellenschloss ohne keil
- Stützbug S nicht mehr vorhanden
- Schwellenschloss zum Teil abgesägt an Eckpunkt
- Fehlender Ständer (innen)

- Gestemmte Kastenfüllung Laube mit Witterungsschäden W
- Verleimtes Brett auf der Innenseite mit brauner Lasur
- Wasserflecken an Bodenbrettern
- Bodenbretter/Auflager nicht tragfähig
- Abdeckung Brüstung mit Wasserschäden
- Blumenkisten
- Fehlendes Rücklaufgeländer
- Schädlingsspuren an Balkenlage Innen
- Schädlingsspuren/Bohrmehl an Bodenbrettern

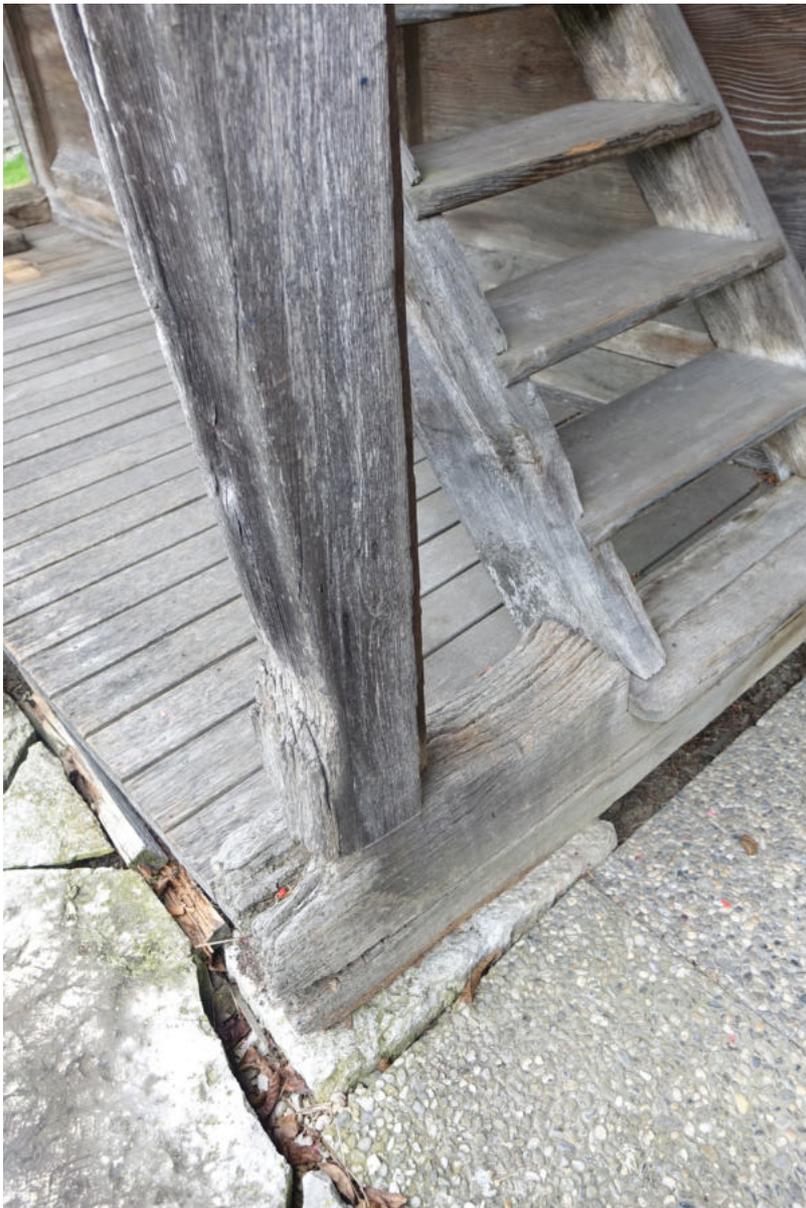
Aus statischer Hinsicht sind die nicht mehr tragfähigen Fußpunkte der Laubenständer wichtig.
(gelb markiert in 5.2)

Verwitterter Fußpunkt der Laubenkonstruktion

- Ersatz Teilstück Schwelle/Ständer Laubenständerkonstruktion W
Herstellung des Lastabtrages
- Einsetzen Stützbug auf Dachsparren S
Herstellung des Lastabtrages

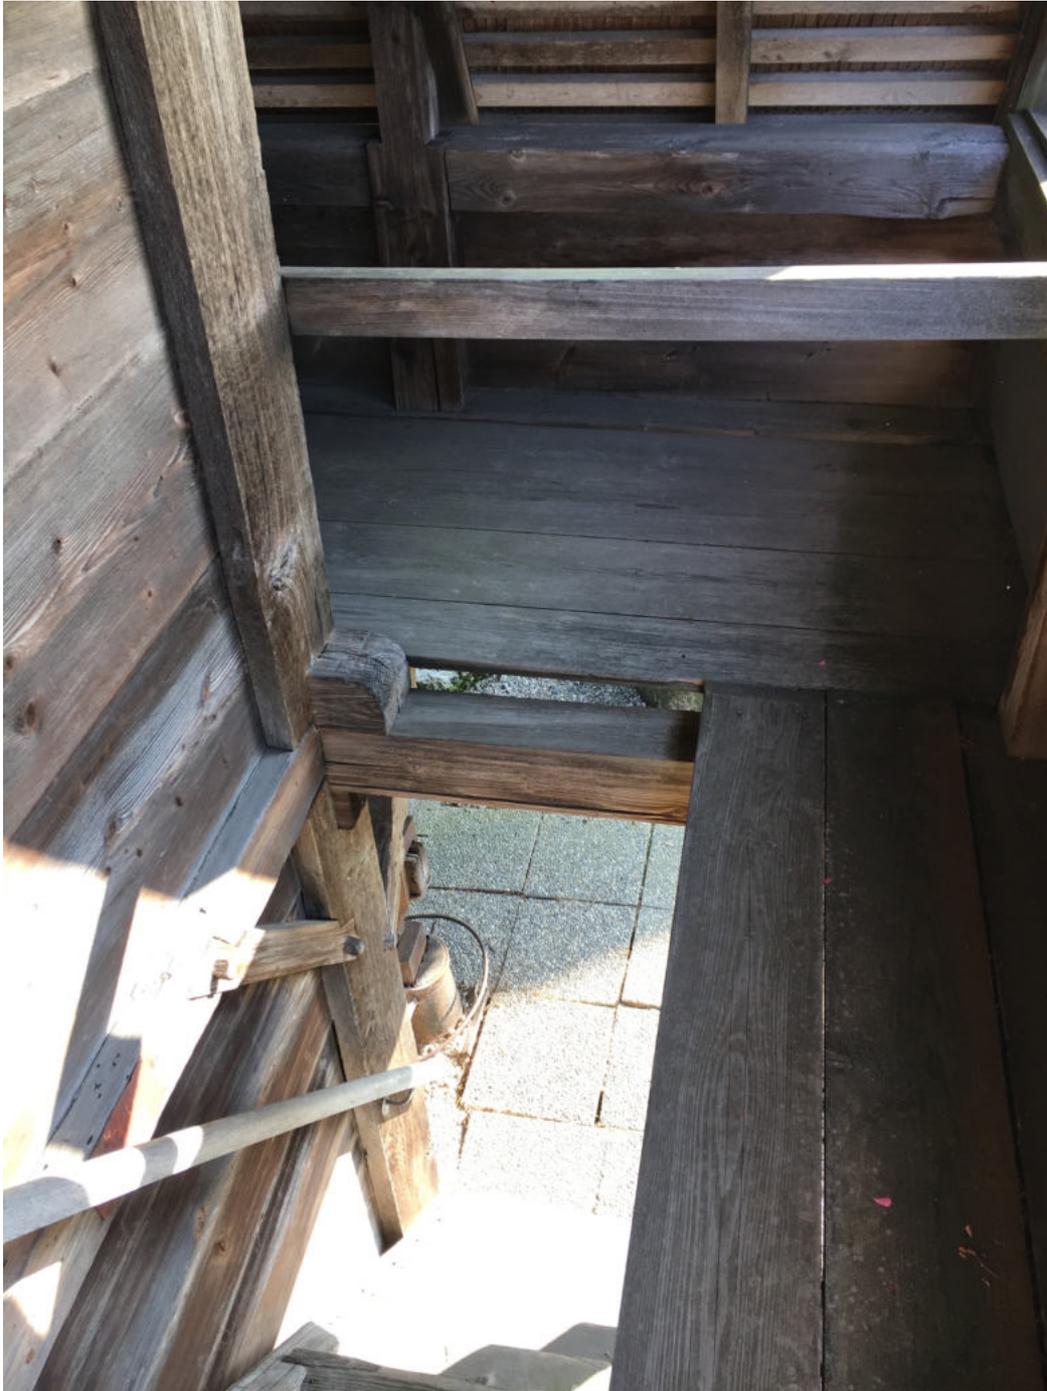
Fehlende Rücklaufgeländer zur Sicherung der Absturzkante.

- Teilweiser Ersatz Bodenbretter Laubengang
Tragfähigkeit/Sicherheit Museumsbesucher
- Ersatz Unterkonstruktion Eingangsbereich W
Verbesserung der Tragfähigkeit
- Montage Rücklaufgeländer bei Treppenaufgängen
Verbesserung der Sicherheit der Museumsbesucher
- Neue Brüstungsabdeckungen
Massives Brett in Neigung gehobelt mit Überstand und Wassernase
- Neue Aufhängung für Blumenkisten
Aufhängung vor der Brüstung mit Metallwinkeln, kein stehendes Wasser
- Prüfung ob Schädlingsbefall aktiv ist
Wenn ja, Behandlung mit Isopropanol/Cellophan

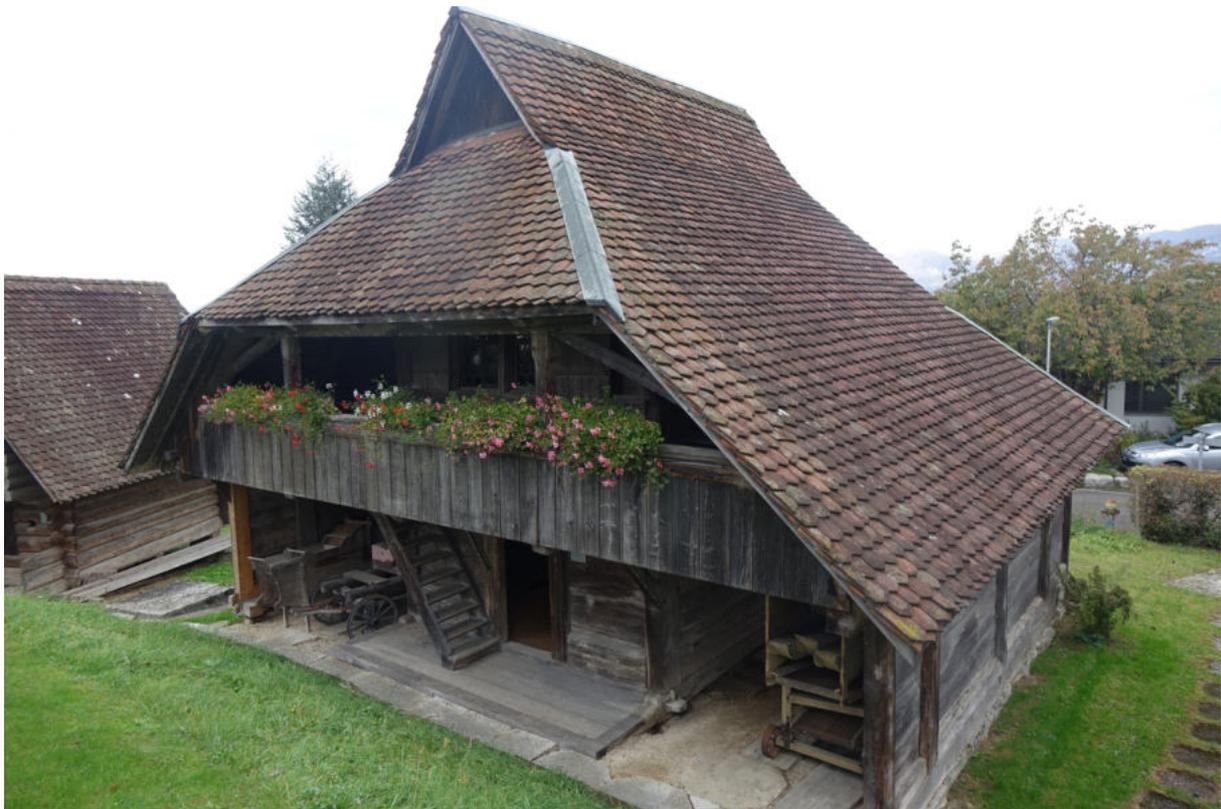
6 Speicher/Wohnstock 1E

Dieses Gebäude ist eine Mischform zwischen einem Wohnstock und einem Speicher. Die Butzenscheiben-Verglasung im Obergeschoss weist auf eine frühere Benutzung als Wohnung hin.

Der Speicher ist in einem guten Zustand.

Als nötige bautechnische Maßnahme empfehlen wir die Freilegung und Reparatur der Schwelle im Eingangsbereich durch Absenkung des Terrains.

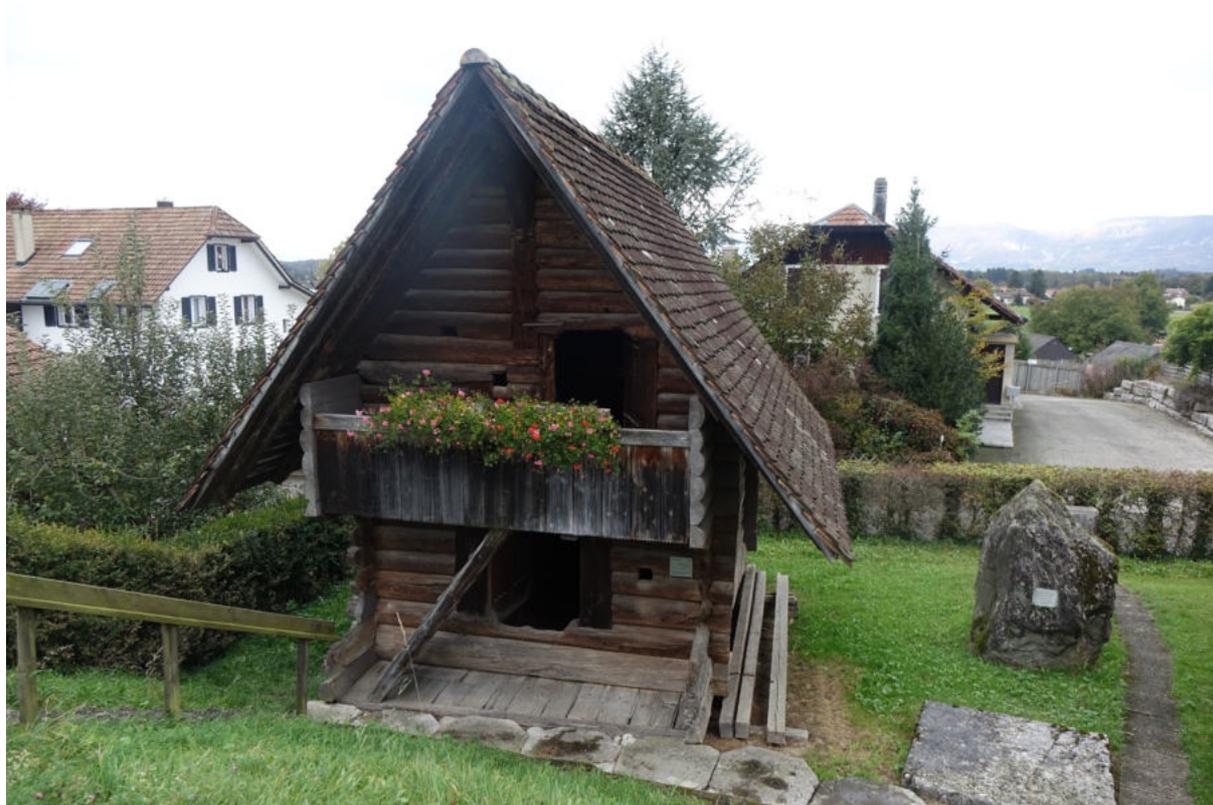
7 Speicher 1F

Der Speicher ist in einem guten Zustand.

- Wiederherstellen Funktion Holzschloss Erdgeschoss/Obergeschoss
- Anstückung fehlender/verwitterter Vorstösse
- Ersatz Brüstungsabdeckung Obergeschoss
- Aufhängung Blumenkisten
