Bauwerksuntersuchung historischer Speicher im Bally-Park in Schönenwerd.

Moritz Schiess
S+F Holzbau GmbH
Holzbau und Restaurierung

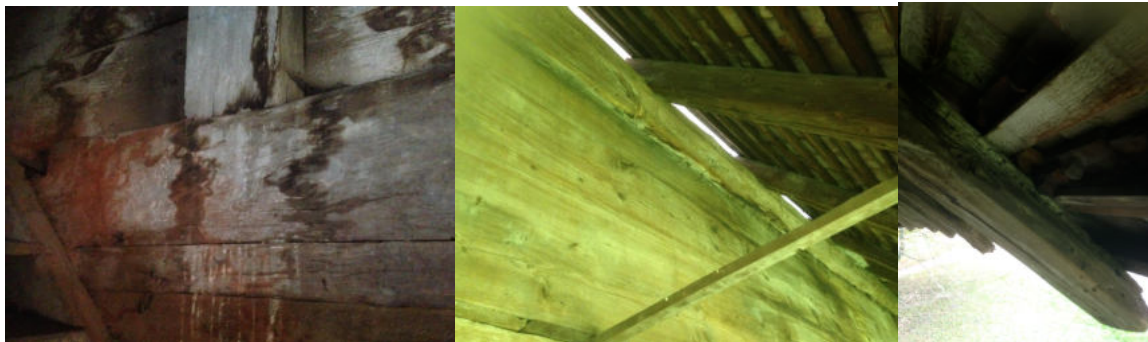
Die Verfärbungen auf der Innenseite der Giebelwand West sind unseres Erachtens gravierend für die Substanzerhaltung. Diese Durchfeuchtungen entstehen aufgrund der undichten Anschlüsse des kleinen Fensters, des undichten Anschlusses des Fusswalmes an die Giebelwand, sowie zu hohem Feuchteeintrag durch Schlagregen aufgrund der Ausrichtung des Gebäudes. **Die Ausrichtung gegen das Wetter wurde nicht berücksichtigt!**

Es finden sich Verfärbungen des Holzes auch an der obersten Blockbohle des Obergeschosses verursacht durch einen undichten Anschluss des Fusswalmes an die Giebelseiten.

Giebelwand West von Innen

Undichter Anschluss Fusswalm

Verfärbung an Sparren

Die Zerstörung durch Feuchtigkeit ist bei den Fensteröffnungen in den Giebelwänden zu erwähnen. Hier empfehlen wir eine Rekonstruktion, auch um den Feuchteintrag in die Giebelwände zu minimieren. Die Anschlüsse müssen wasserführend ausgebildet werden.

Die Dachhaut ist generell auf Dichtigkeit zu prüfen und zu überarbeiten. Alle Anschlüsse und Details (Bleilappen/Dachziegel/Vermörtelung/fehlende Ziegel) müssen sauber gelöst werden um die eindringende Feuchtigkeit abzuleiten.

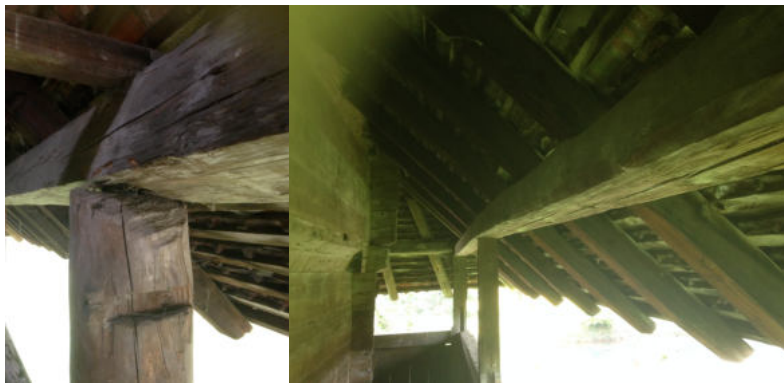
6. Der obere Teil eines Vorstoßes fehlt. Es ist nur noch der Holznagel sichtbar.
7. Der Türstockpfosten der unter den Pfettenkranz der Dachkonstruktion läuft wurde angepasst ohne Verbindung. Die Pfette droht abzurutschen.

Die Absenkung beim Türstock aufgrund unsachgemäßer Gründung und Kürzung des Pfostens hat zur Folge, dass die Brettertüre bei der Blocktreppe nicht mehr in die Ausfaltung passt, dass sich die Brüstungsbretter und die Brüstungskonstruktion verziehen und somit ihre Funktion nicht mehr wahrnehmen können. Statisch senkt sich auch die Dachkonstruktion mit. Was in den ausgerissenen und nicht mehr funktionstüchtigen Holzverbindungen (Schwalbenschwanzblätter der Kopfbänder) und der verdrehten Fusspfette sichtbar wird.

Pfosten ohne Verbindung Verdrehung Fusspfette

Der Türstock der oberhalb der Balkonbrüstung zurückversetzt wurde muss auf ein solides Fundament gesetzt werden. Die Verbindung in die Fusspfette mittels einer Zapfenverbindung ist wieder herzustellen. Ein Ersatz des Türstocks und eine Rückführung in den originalen Zustand ist anzustreben.

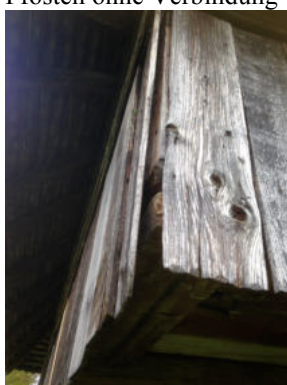
1. Die Brüstungsbretter weisen zum Teil Feuchteschäden auf, wurden unsachgemäß ersetzt (Leimholz, geschraubt anstatt genagelt). Zum Teil bedecken sie die Ecken der Konstruktion nicht mehr (aufgrund mech. Verschiebung) und schützen diese nicht mehr vor Regen und Feuchteintrag.

Ungeschützter Eckpunkt

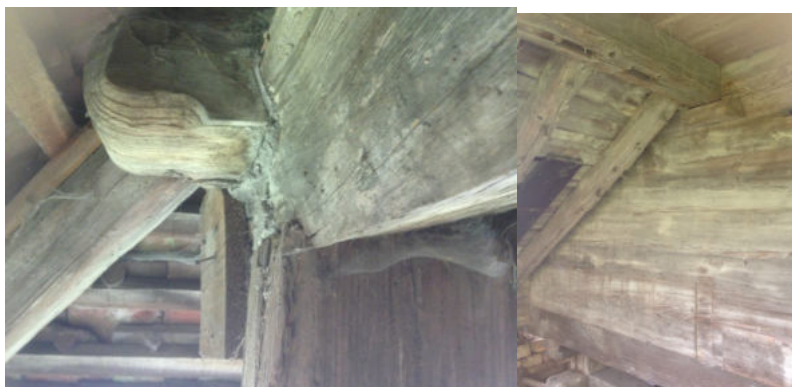
Das fehlende Kopfband aus Eiche (gekrümmt) an der Nordseite muss ersetzt werden, es übernimmt einen Teil der Dachlast.

Der Knotenpunkt der Fusspfette, der mit Mörtel geflickt wurde, ist wieder herzustellen um die Tragfähigkeit zu gewährleisten.

Flick mit Mörtel

Fehlendes Kopfband

- Richten der Fusspfette Laubengang
Beurteilung der Verdrehung, möglicher Ersatz der mit Mörtel geflickten Verbindung
Demontage obliegender Hölzer bei gemörteltem Knotenpunkt
- Ersatz gekrümmtes Kopfband aus Eiche im Erdgeschoss
Vorarbeiten:
Anheben der Konstruktion
- Dachkontrolle
Ersatz kaputter Ziegel, Ersatz Mörtelung Gratziegel/Firstziegel
Austausch unpassender neuer Ziegel

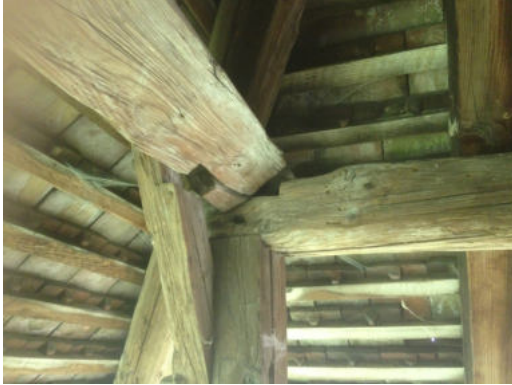
Verbindungspunkt Nord-West

Die verdrehte Fusspfette als Auflager der Dachkonstruktion und die durch mechanische Verformung unbrauchbar gewordene Holzverbindung am Knotenpunkt gilt es hier zu erwähnen. Der statische Lastabtrag der Dachlast ist hier nicht mehr gewährleistet. Die Zugkraft wird nicht mehr aufgenommen.

Die hohe Dachlast drückt die Fusspfette des Fusswalmes in die Auflagerpfosten, verdreht die Pfette nach außen und löst sie so aus den Knotenverbindungen.

- Restaurierung Knotenpunkte (Kopfbänder mit Schwalbenschanzblättern)
Vorarbeiten:
Ausdecken Fusswalm/Hauptdach zur Lastverminderung.
Wiederverwendung der Ziegel
Demontage Lattung (Wiederverwendung)
Demontage Sparren beidseits des Knotenpunktes
Geraderichten/Stückweiser Ersatz der Fusspfette
Restaurierung des linken Eckpfostens

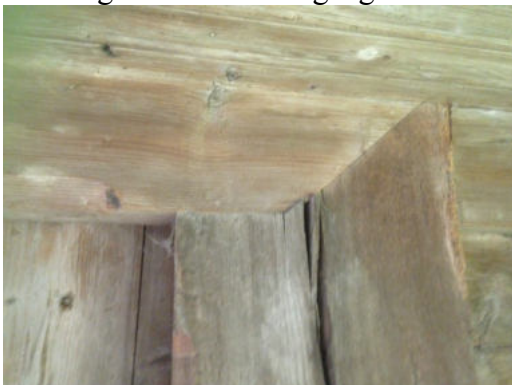
Am Türgewände der Eingangstüre ins Obergeschoss sind Stauchungen erkennbar.

Stauchung beim Türgewände im Obergeschoss

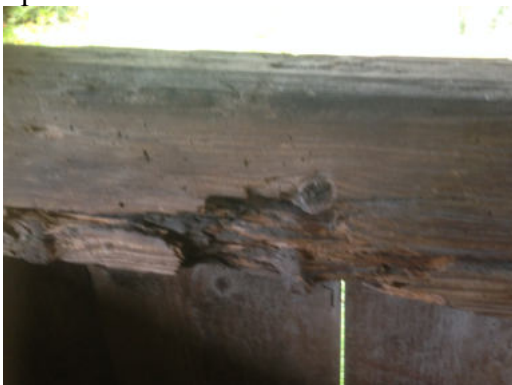
Balkonbrüstung

Am Brüstungsbalken des Laubenganges sind Partien zu erkennen, die von holzschädigenden Insekten zerstört wurden. Diese erachten wir jedoch als unbedeutend für den Erhalt des Speichers.
