Wingreis 29 Werkstattgebäude

Bauwerksuntersuchung. Restaurierungsvorschlag.

Im Auftrag des Eigentümers
Eigentümer: Andreas Hablützel
Datum: Donnerstag, 5. März 2020

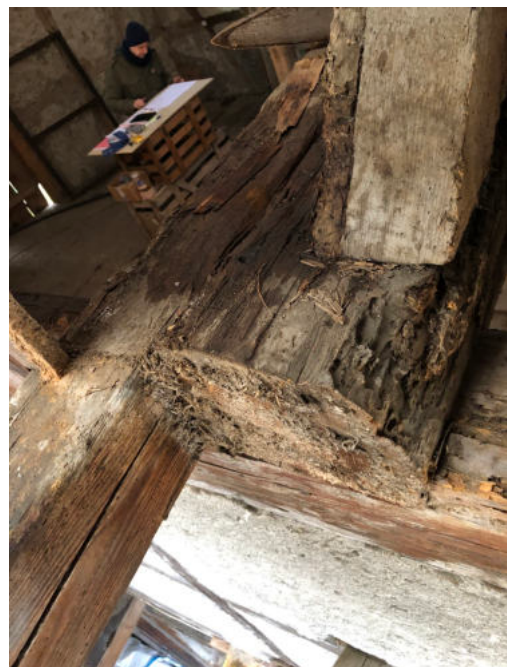
Wandbündig abgesägter Bundbalken

Warum die Bundbalken wandbündig zurückgeschnitten wurden, lässt sich nur vermuten. Vielleicht wurde bei der Verlängerung des Vordaches zum Garten und zum angebauten Stall reibseitig, bei welcher die bestehenden Sparren seitlich durch zusätzliche längere Sparren ergänzt wurden, auch die Bretterverschalung der Kniestockwand erneuert und die auskragenden Bundbalkenköpfe abgeschnitten.

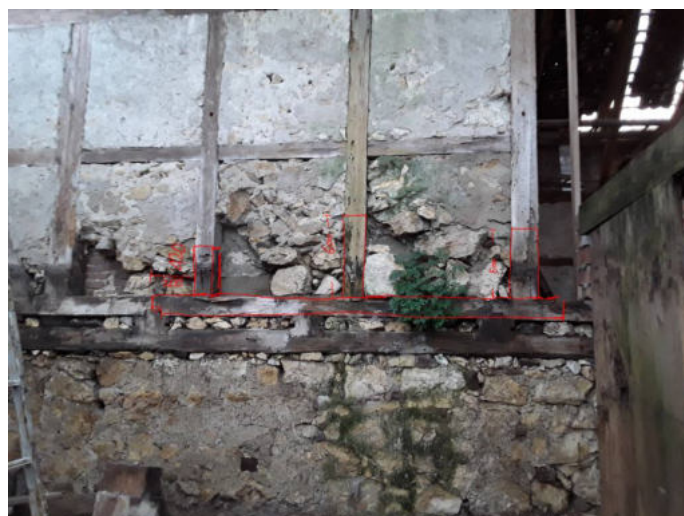
Abbildung 14: Schäden an der Wand 1 aussenseitig

- Auf der Aussenseite zum rebseitigen Anbau hin (Garage) war das Dach wohl längere Zeit undicht und die Pfostenfüsse und die Schwellen wurden aufgefuechtet. Sie weisen Fäulnisschäden auf und müssten teilweise (siehe Kartierung) ersetzt werden.

- Beim Schaden an der Hausecke an der Wand 2 gemäss Kartierung wird die Ausfachung so weit wie nötig demontiert, die Hölzer entweder ganz ausgewechselt oder angestückt und anschliessend die Ausfachungen wiederhergestellt. Ziel dieser Massnahme ist die Wiederherstellung der statischen Lastabtragung.
- Beim Schaden an der Wand 1 Aussen gem. Kartierung ist das Vorgehen gleich.
- Der Gurt der Wand 1 wird teilweise gem. Kartierung ersetzt.

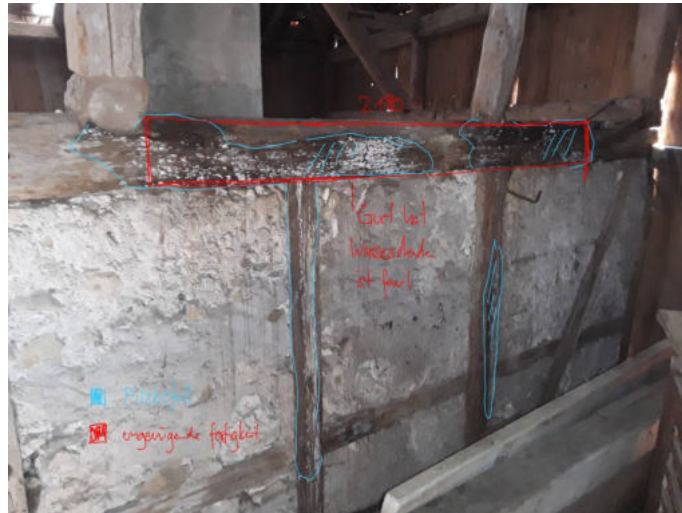
Abbildung 15: Teilstück Gurt Wand 1

- Der Gurt ist durch eine weitere undichte Stelle in der Dachhaut auf etwa einer Länge von 2.5m nicht mehr tragfähig und es muss ein Teilstück ausgewechselt werden.

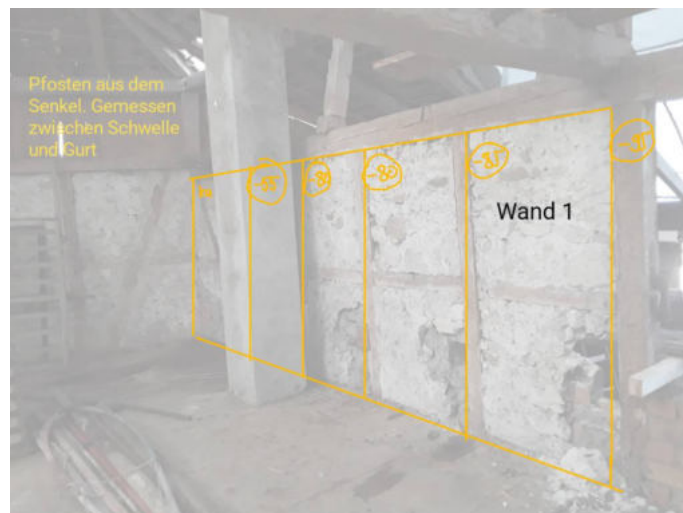
Abbildung 16: Wand 1 aus dem Senkel

- Durch das Herausschneiden der Bundbalken im strassenseitigen Bereich des Werkstattgebäudes hat sich die Wand Richtung Rebberg geneigt (siehe Bild). Die Differenz im Senkel gemessen beträgt bis zu 95mm auf die Schwelle gemessen. Dies wird wahrscheinlich nicht zu korrigieren sein. Mit neuen Bundbalken, welche angepasst werden, kann der Zustand aber stabilisiert werden.

- Die fehlenden Bundbalken als Querverbinder der Längsriegelwände werden aus neuen Hölzern, abgestimmt auf Breite/Höhe des Bestandes, ergänzt.
- Die Bundbalken werden über die Riegwände auskragend verlängert (Anstückung mit stehenden Blättern) und tragen hausseitig die Vordachpfette, auf welcher die Dachverlängerung aufliegt, gemäss Bestand heute.

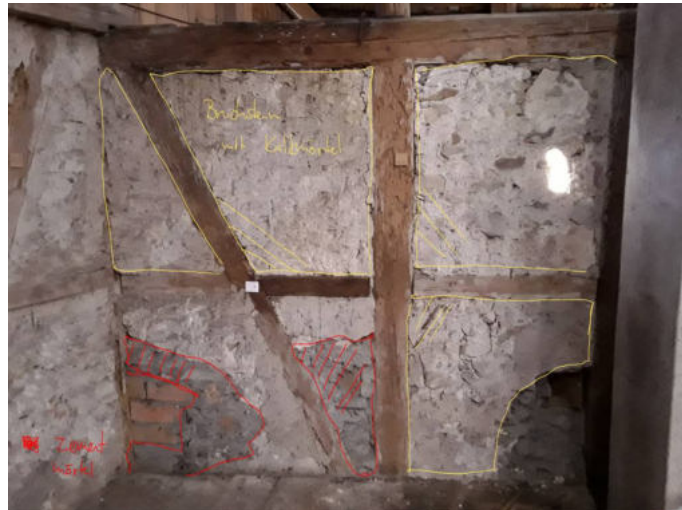
Abbildung 17: Gefache mit Einbauten aus dem 20.Jh

- Durch den Einbau der Garage Mitte des 20.Jh sind verschiedene Gefache herausgebrochen worden, um mit Zement und Backsteinen die Balkenlage der Garage einzumauern. Im hinteren Teil sind ganze Gefache mit einem Zementüberzug versehen worden, auf einem steht ein Datum (1926).

- Der Gurt der Wand ist links vom gänzlich fehlenden Feld etwa in der Mitte der Wand zersägt. Hier muss er wieder verbunden werden. Beim herausgebrochenen Durchgang zum Garagenteil können die Pfosten und Riegel wiedereingesetzt werden. Die Zementüberzüge über die Schwellen und das nun überflüssige Ziegelsteinmauerwerk müssen entfernt werden. Die Holzbauteile unter den Zementüberzügen müssen geprüft werden. Sie könnten faul sein.

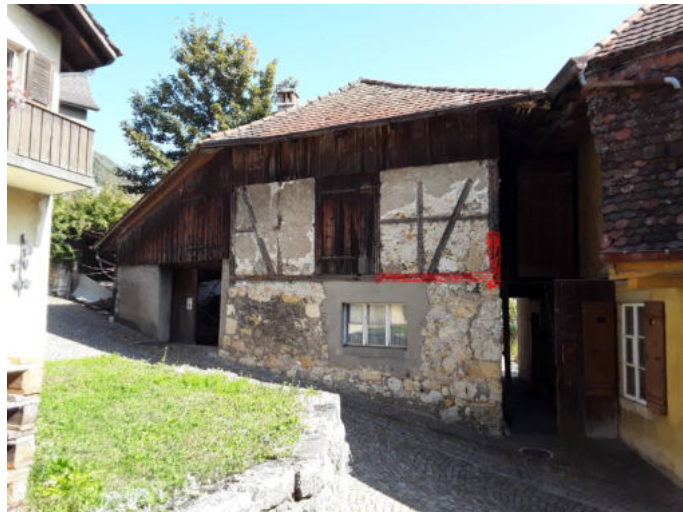
Abbildung 18: Aussenansicht Wand 2

- Auf der Aussenseite ist der Knotenpunkt in der Ecke zum Haupthaus um mindestens 40mm abgesunken. Dies lässt sich Innen ablesen und auf der Aussenseite sieht man deutliche Verwitterungsspuren. Vielleicht ist der Schaden kombiniert mit dem Einbau im EG des Eisenträgers und der neuen Installationen. Um die Tragfähigkeit zu gewährleisten sollte dieser Schaden mit einer Auswechslung durch Teilstücke behoben werden, besonders weil dieser Teil westseitig liegt.

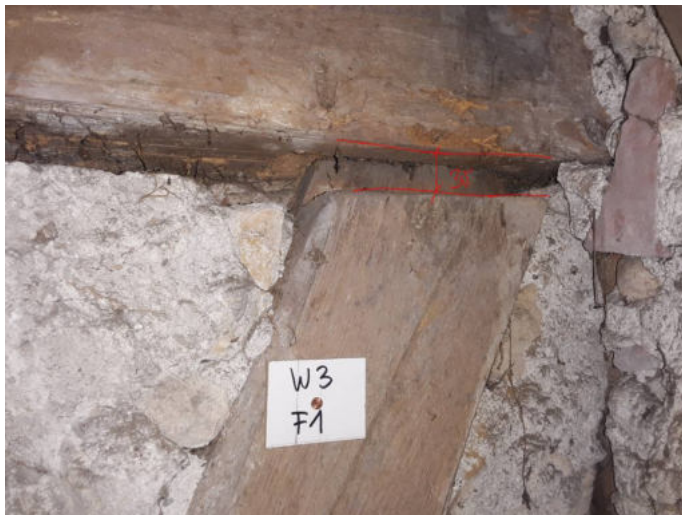
Abbildung 20: Senkung der Konstruktion an der Ecke Wand 2 und 3

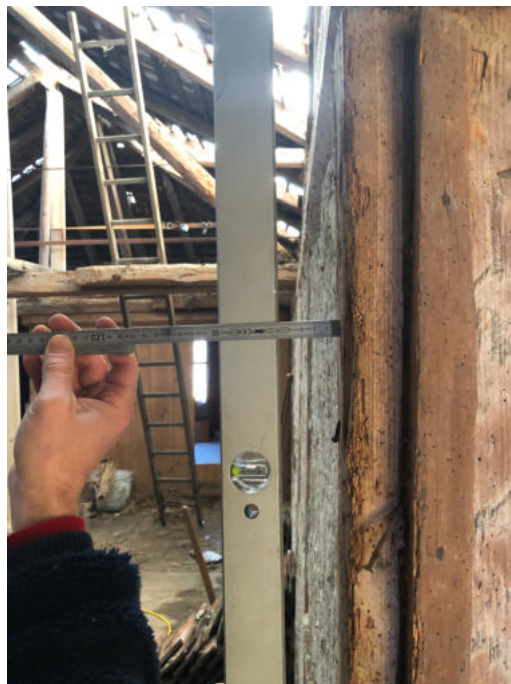
Durch die herausgeschnittenen Bundbalken neigt sich auch diese Wand gegen aussen, also zum Haupthaus bis zu 80mm. Die Wand buchtet aus und muss in diesen Bereichen mit neuen Bundbalken stabilisiert werden.

Abbildung 21: Wand neigt sich gegen aussen

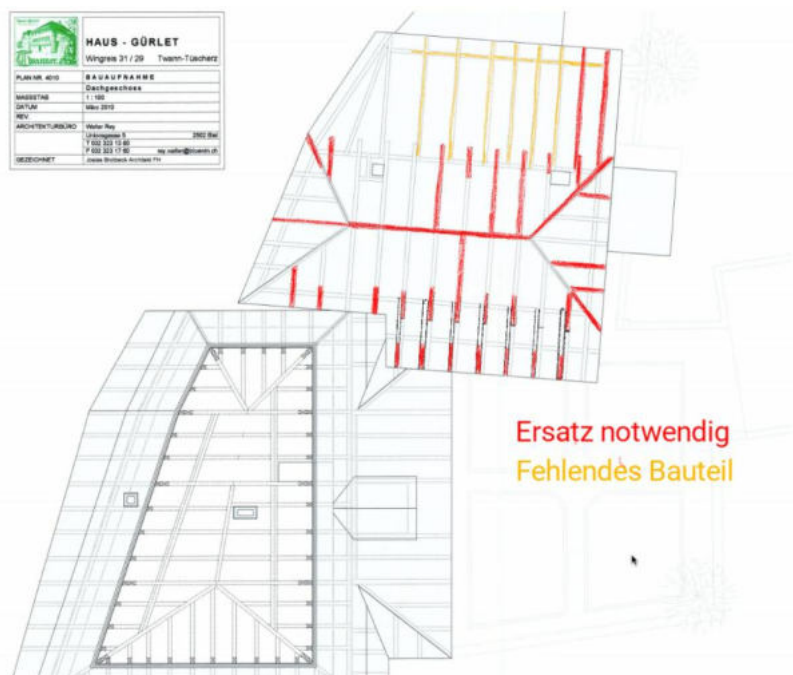
Abbildung 22: Schadenskartierung Dach Werkstattgebäude

Wie auf der Schadenskartierung zu sehen, müssen alle Teile in **ROT** ersetzt werden aufgrund von Materialversagen oder Fäulnisschäden oder Schäden durch Holzschädlinge. Die eingezeichneten Teile in **GELB** sind bei den Massnahmen zur Notsicherung des Gebäudes entfernt worden, weil sie eingestürzt waren.

Aufgrund der mangelhaften Querverbindung der Kniestockwände und der beschädigten Querverbindung der Längswände (Bundbalken herausgesägt) rutschen die Sparren mit ab, die Verbindungen (Scherblatt mit Holznagel) über dem First sind mehrheitlich nicht mehr funktionsfähig und durch Wassereintritt und Fäulnis geschädigt.

Der First ist im mittleren Feld gebrochen aufgrund zu hoher Dachlasten. Die Dimensionierung war bauzeitlich eher klein, vielleicht war an dieser Stelle das Bauholz schon vorgeschädigt. Der First ist an mehreren Stellen mit Pfosten unterstellt. Dies wahrscheinlich, um die Dachlasten bei den herausgeschnittenen Bundbalken und Bundstreben abzufangen.

Das Tragwerk des Werkstattgebäudes ist in einem schlechten Zustand. Die Tragsicherheit ist nicht mehr gewährleistet, die Folgeschäden der Verformungen (undichte Dachhaut, Wassereintritt und Fäulnis) sind gravierend und nicht mehr reversibel.

Das Tragwerk muss, um die Schrägstellungen in den Längsriegelwänden und den Kniestockwänden zu stabilisieren oder zu korrigieren vollständig abgebaut werden.

- Der neue First muss einen etwas grösseren und somit nicht mehr quadratischen Querschnitt aufweisen
- Es werden 2 Bundstrebenpaare, welche fehlen, wiederhergestellt und in die Bundbalken eingezapft.

- Im Schnittbereich der beiden Häuser wird das Vordach gemäss Bestand ausgebildet.
- Die Sparren bis zum Kniestock bestehen aus neuen Hölzern.
- Die Sparren im Vordachbereich hausseitig werden aus Bestandeshölzern gefertigt.

- Die Kniestockwände müssen im oberen Bereich zusammengebunden werden, vielleicht sogar mit den vorhandenen Stahlseilen, welche gekürzt werden.
