Haus am Bach in Oberdorf

Kurzbericht Bauwerksuntersuchung. Massnahmenvorschlag für Bestandserhaltung

Im Auftrag der Denkmalpflege des Kantons Solothurn
Eigentümer: Raffael Waber, Oberdorf
Datum: Montag, 1. März 2021

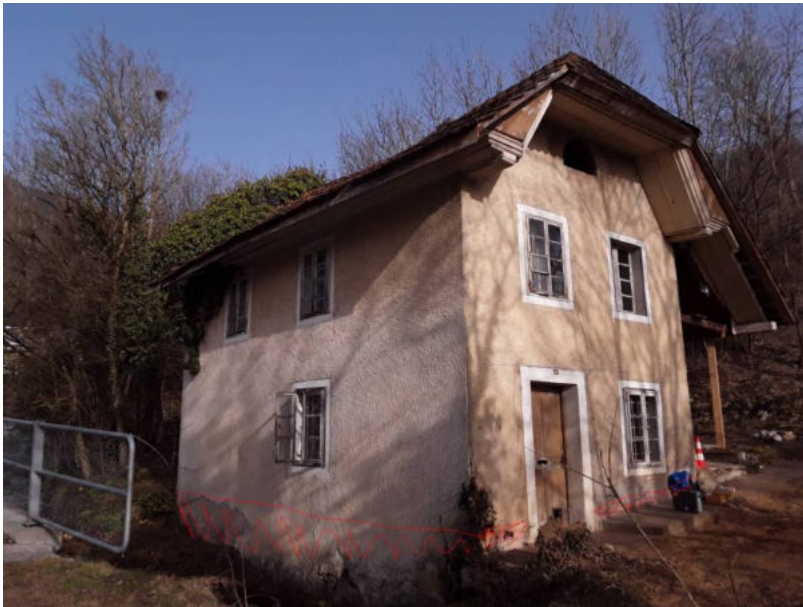
Die Fassaden NORD, WEST und SÜD wurden vermutlich in den 60/70er Jahren mit einem Spritzputz aus Kalk mit zementösen Anteilen frisch verputzt. Dieser ist vor allem im Sockelbereich schadhafte. NORD und SÜD weisen statische Risse in der Putzschicht auf. Der geplante Substanzerhalt sieht vor, den Sockelputz mit gleichem Putz zu ergänzen und die Risse auszubessern und wenn möglich, das Bruchsteinmauerwerk unterhalb des Putzes zu binden.

Abbildung 3: Beschädigung des Putzes im Sockelbereich

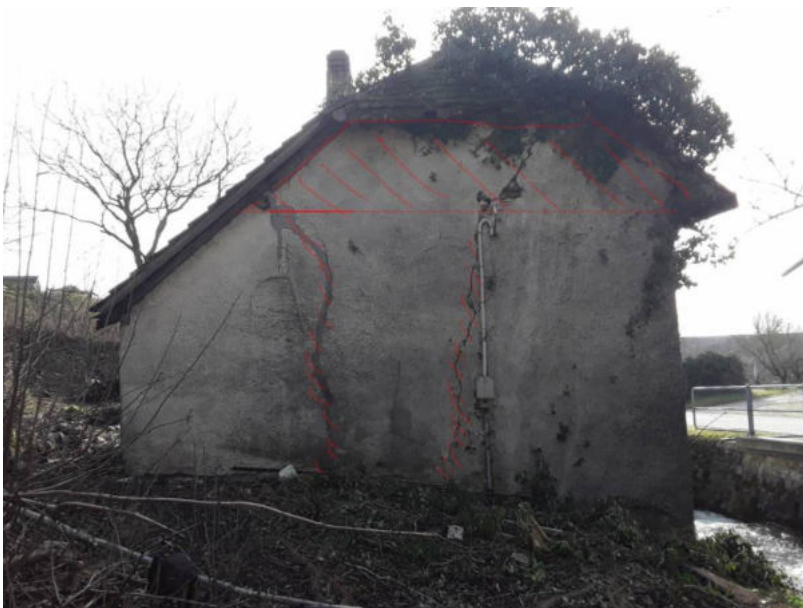
Abbildung 4: Risse im Putz nordseitig

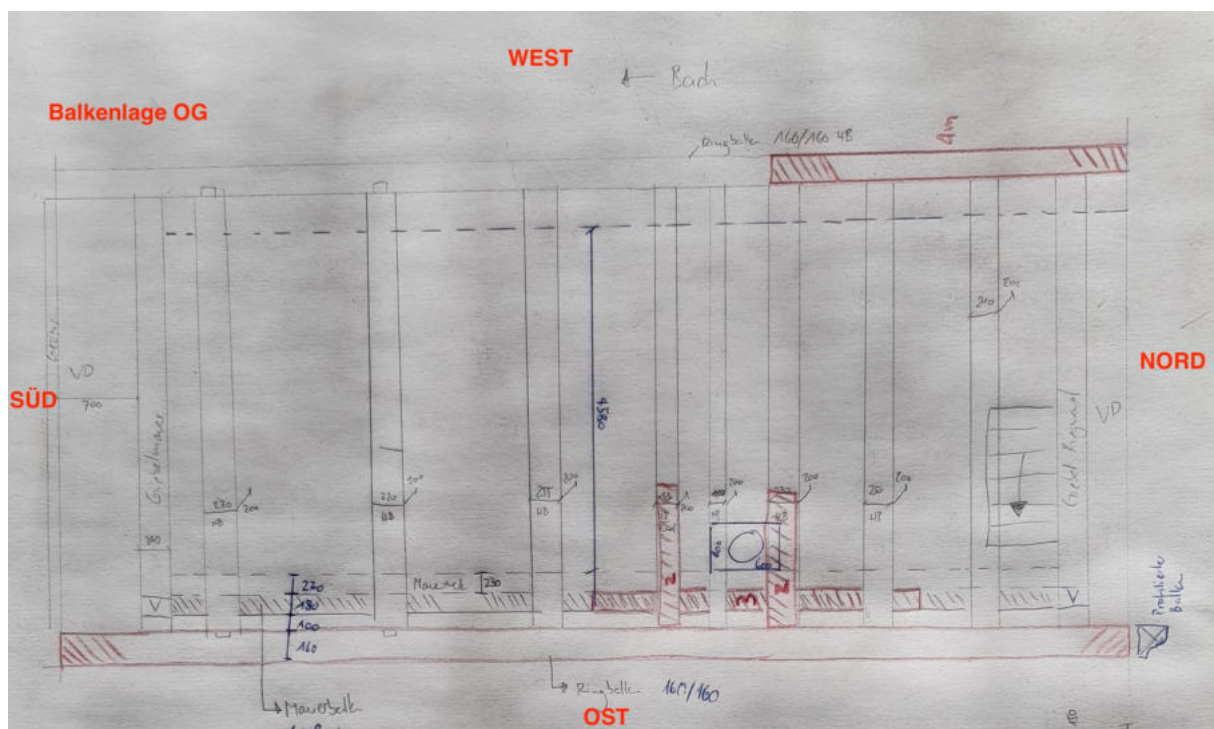
Abbildung 5: Schadenskartierung Balkenlage über OG

Gemäss der Schadenskartierung finden sich folgende Schäden, welche nach denkmalpflegerischen Grundsätzen instand gestellt werden müssen.

- WEST: Der profilierte Dachgesimsbalken muss auf einer Länge von 4m ersetzt und angestückt werden.
- OST: Bei der Kaminöffnung treten Wasserschäden auf. 2 Bundbalken, ein Teil des Mauerbalkens müssen angestückt werden.
- Der profilierte Dachgesimsbalken auf der Ostseite wurde aus den Zapfen der Bundbalken geschoben. Dies weil die Sparren nach außen drücken (Nägel ausgerissen). Um diesen Balken wieder an seine ursprüngliche Position zu setzen müssen die Sparre an der Ostseite angehoben werden. Eventuell muss im Kaminbereich ein Teilstück ersetzt werden.

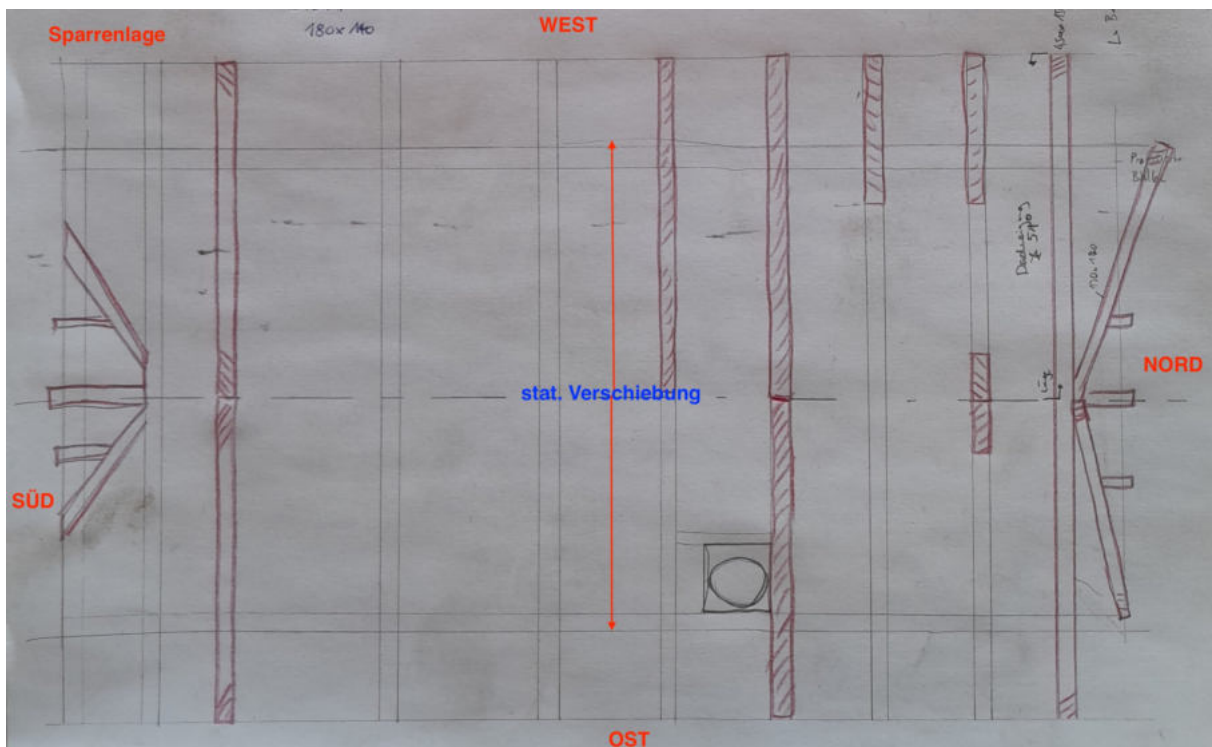
Abbildung 6: Schadenskartierung Sparrenlage

Die Hölzer sind eher klein dimensioniert. Sie weisen zum Teil Frassschäden holzerstörender Insekten auf und müssen teilweise ersetzt werden.

Die Wandsparren über den Giebelmauern und die Hölzer der Viertelwalme müssen ersetzt werden, da sie nicht mehr tragfähig sind. Die rot schraffierten Hölzer müssen ersetzt werden. Ebenso muss die Verschalung der Untersicht WEST im Bereich des Efeus ersetzt werden.

Die Sparren sind anders als bei einem klassischen Sparrendach auf den profilierten Dachgesimsbalken aufgekervt und mit geschmiedeten Nägeln befestigt worden. Durch die Last des Daches sind die Sparren in den Fußpunkten nach außen gerutscht und haben sich aus der Nagelverbindung gelöst und den Dachgesimsbalken auf der Ostseite nach außen gedreht.

Alle Hölzer und Bretter werden gemäss Vorbild des Bestandes dimensioniert und hergestellt.

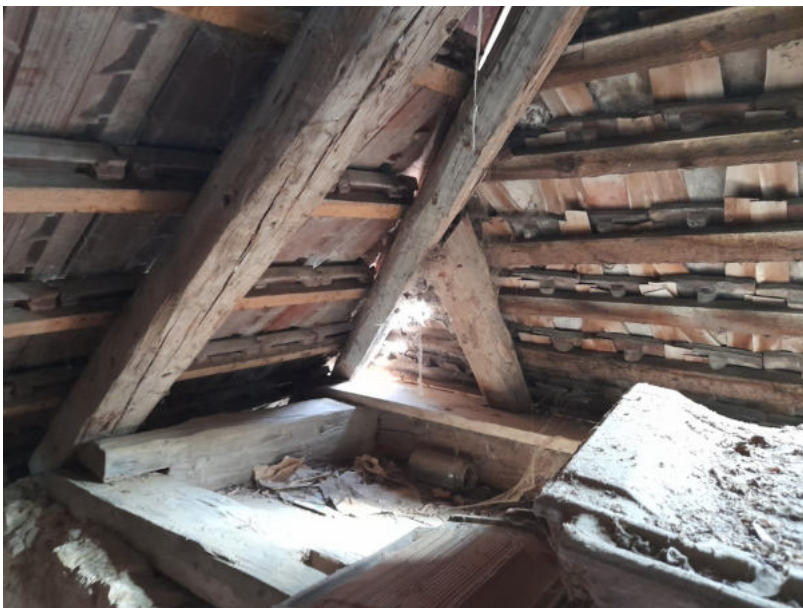
Auf den Viertelwalmen SÜD und NORD ist noch die ursprüngliche Bedachung, eine Einfachdeckung mit handgemachten Biberschwanzziegeln, welche mit Holzschindeln unterlegt wurden, ersichtlich.

Abbildung 7: Biberschwanzziegel auf Viertelwalm von innen gesehen

Da zur Reparatur des Tragwerks der komplette Ziegelbelag entfernt werden muss, ist mein Vorschlag, das Dach wieder mit historischen Biberschwanzziegeln (Depot Denkmalpflege?) einzudecken gemäss Befund.

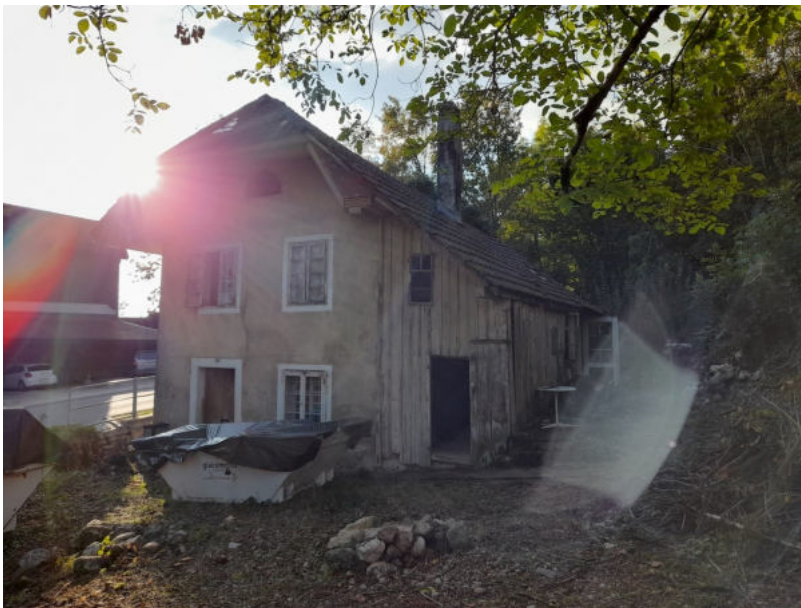
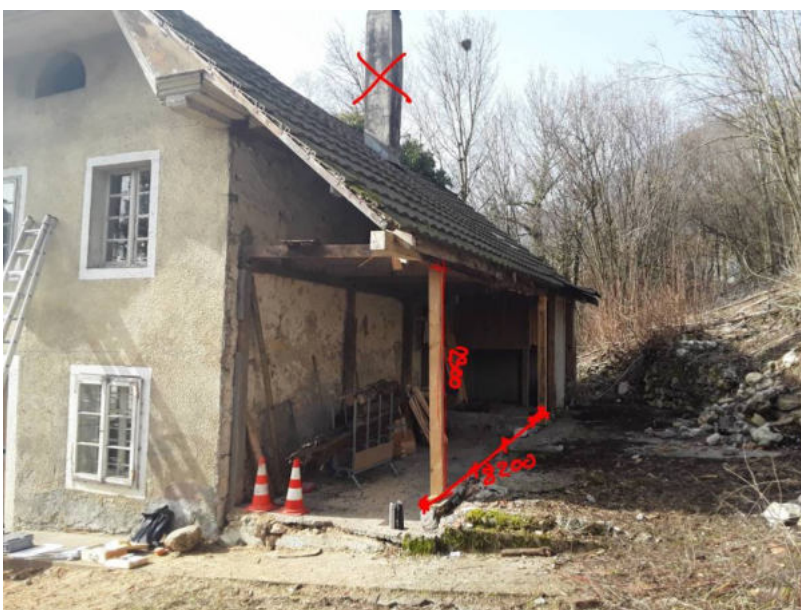
Abbildung 8: Ansicht Anbau Ostseitig

Der Anbau OST, ein Zutun aus dem 20.Jh der Marke Eigenbau, war baufällig und wurde durch den Eigentümer bereits abgebrochen bis auf die Tragstruktur.

Der Anbau wird in der gleichen Kubatur wieder verkleidet, das Traggerüst professionell mit einer verkleideten Riegelkonstruktion aus Massivholz erneuert. Die Verkleidung besteht aus einer Bretterschalung aus Tannenbrettern mit Deckleisten in Anlehnung an die Ästhetik der bauzeitlichen Verschalung der Untersicht
