**Oberdorf, Weissensteinstrasse 140
Kleines Gewerbe- und Wohnhaus**

**Farbsondierungen
an den Fassadenelementen**

Urs Bertschinger
25. Oktober 2021

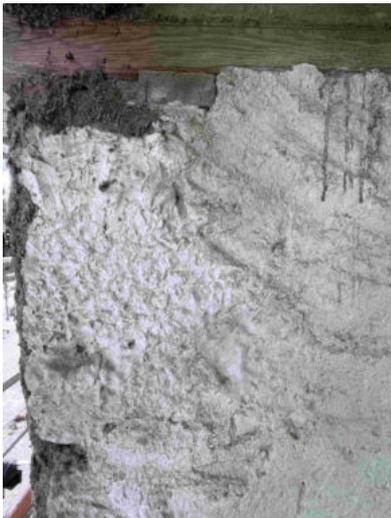
Die gesamte Ostfassade war über einen langen Zeitpunkt hinweg durch einen nachträglich erstellten hölzernen Anbau verdeckt. Dadurch findet man dort noch den praktisch ganzflächig erhaltenen originalen (?) Kalkverputz aus dem 18. Jh. (?) sowie eine nachträgliche Überkalkung.

Mauerecke aus behauenen Eckquadern.
Nicht überputzt, jedoch überstrichen.

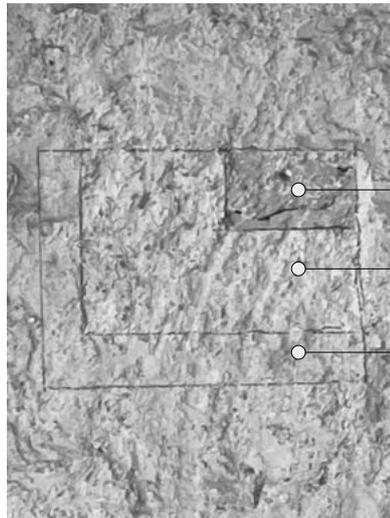
Verputzfläche

- I
 - a) Weicher hellbrauner Kalkgrundputz, angeworfen und mit der Kelle abgezogen. Besteht praktisch nur aus Sand und Bindemittel, kein grösseres Korn.
 - b) Darüber liegt ein weicher weisser Kalkdeckputz, angeworfen, abgezogen und relativ grob abgekellt. Dicke des Anwurfs ca. 1-3 mm. Der Deckputz enthält einen grösseren Anteil von feinen Getreidehäckseln und praktisch kein Korn.
 - c) Darauf liegt ein dünner weisser Kalkanstrich, auch über die Steinquader der Mauerecken gestrichen. Die Kalkstein-Fenstergewände blieben steinsichtig.
- II Nachträglich aufgetragener relativ fetter Kalkanstrich. Die Mauerecken wurden auch überstrichen, die Fenstergewände blieben weiterhin steinsichtig.

Grundputz Ia

Deckputz und weisser Kalkanstrich Ib + Ic

Weisse Überkalkung II

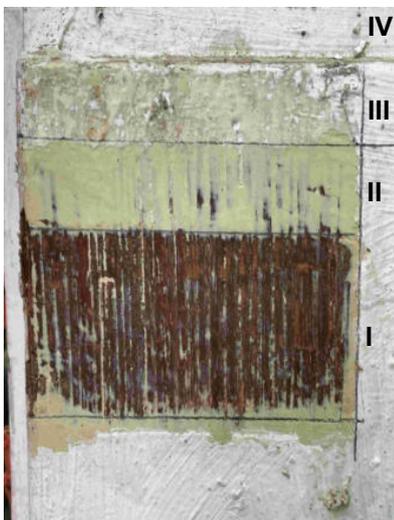
Beim einzigen Fenster in der Ostfassade findet man noch den originalen (?) Fensterladen, mit Einschubleiste und Langband. Der Fensterladen weist innen wie aussen einen ersten dünnen bräunlich-roten Anstrich auf (ev. Leim/Kasein). Der Laden scheint von Anfang an gefasst gewesen zu sein. Innenseitig wurden nachträglich noch drei weitere Anstriche angebracht.

Innenseitig, mit nachträglichen Übermalungen

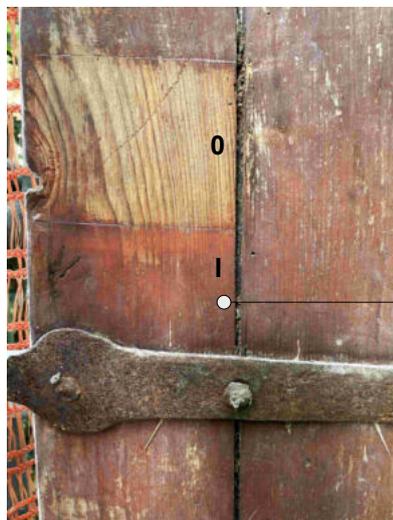
Aussenseitig, nur mit originale
bräunlich-rotem Anstrich

NCS S 5030 - Y80R

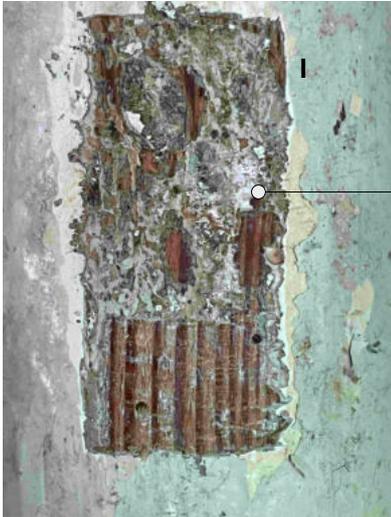
Beim einzigen Fenster in der Ostfassade scheint sich der originale Fensterrahmen erhalten zu haben. Mit seinem festen vertikalen Mittelteil mit breitem Wulstprofil passt er formal gut ins 18.Jh. Die dazugehörigen Fensterflügel wurden aber nachträglich durch die heute noch vorhandenen ersetzt. Als erste Farbfassung I findet man ein (in der Sondierung schwer zu definierendes) mittelhelles Grau.

zw. **NCS S 3502 - G** + **NCS S 2502 - G**

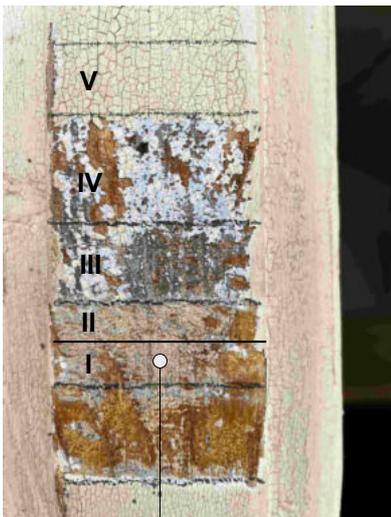
Fensterrahmen Süd, OG; aussen

Die Fensterrahmen mit festem Mittelteil und die dazugehörigen Fensterflügel scheinen alle aus derselben Phase zu stammen. Sie sind jedoch jünger (2.H.19.Jh.) als der Rahmen in der Ostfassade. Gestrichen sind sie in einem hellen Cremebraun. Darüber liegen zahlreiche Übermalungen.

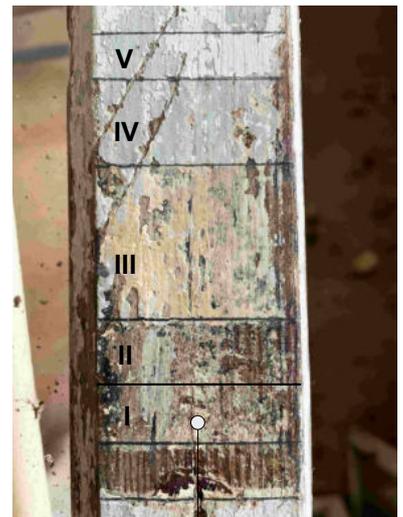
Fensterflügel West, OG; innen

NCS S 2010 - Y20R

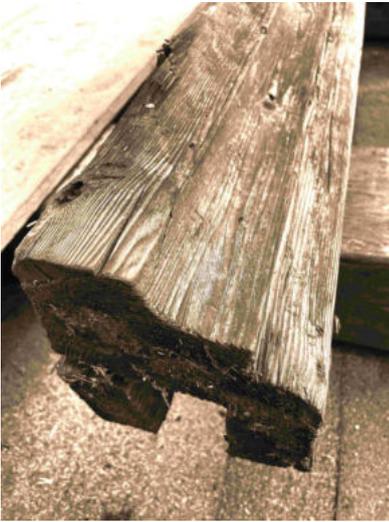
Umlaufender profilierter Vordach-Abschlussbalken und Sparrenköpfe

Auf der Ostseite blieb der Vordachbereich durch den nachträglich erstellten Holzschopf über lange Zeit verdeckt. Dadurch blieben der profilierte umlaufende Balken wie auch die sauber abgefasten Sparren-Balkenköpfe in ihrer originalen **Holzichtigkeit** erhalten. Die süd- und westseitigen Anstriche kamen später hinzu.

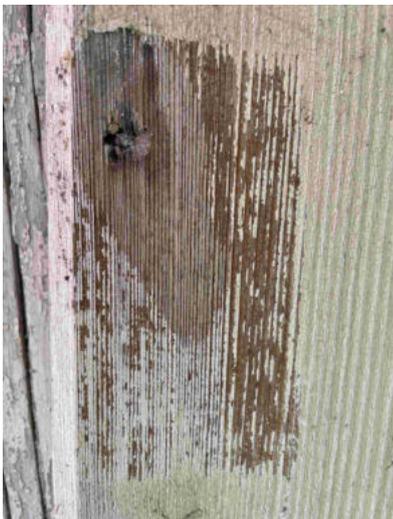
Giebelfassade, Vordachuntersicht

Die Giebel-Brettverschalung scheint ursprünglich **holzsichtig** gewesen zu sein. Der heutige, auf einer weissen Grundierung liegenden Anstrich wurde nachträglich angebracht (wahrscheinlich bei der Neuverputzung der Fassaden).

NCS S 1010 - Y20R

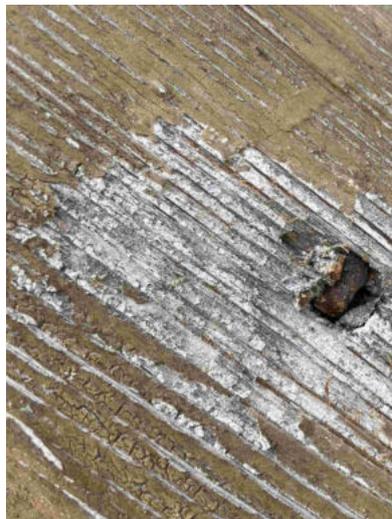
Giebelfassade, Vertikale Schalung

NCS S 5020 - Y30R

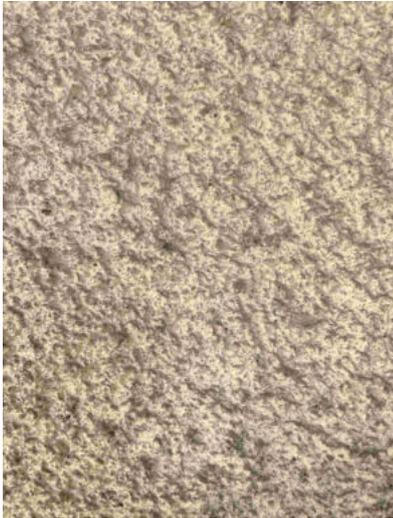
Fassadenverputz, Süd- und Westfassade

Wahrscheinlich um die 1910-20er Jahre wurden die Fassaden (mit Ausnahme der Ostfassade) neu mit dem heute noch vorhandenen Besen- oder Wormserverputz versehen. Er ist wahrscheinlich zementhaltig, zw. 5-10mm dick und liegt auf einem ebenfalls zementhaltigen Grundputz. Gestrichen ist er wahrscheinlich mit einer Silikatfarbe.

NCS S 1010 - Y20R
