Bauwerksuntersuchung der Speichergebäude im Museum Halten
Konzept zur Substanzerhaltung und Kostenschätzung.

Museum Wasseramt

Im Auftrag von Hardy Jäggi
Eigentümer: Stiftung Museum Halten
Datum: Donnerstag, 13. Oktober 2016

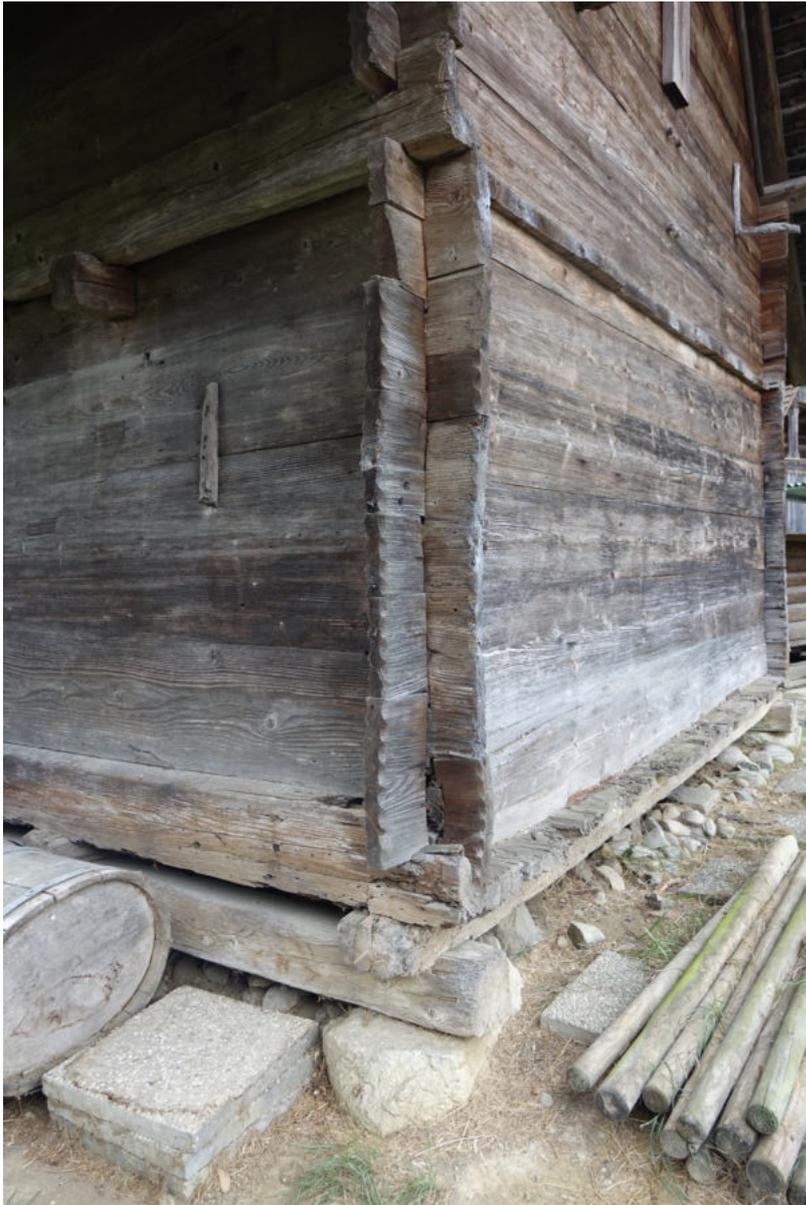
Der Speicher weist an verschiedenen Stellen Anzeichen einer zu hohen statischen Belastung auf, die, kombiniert mit auftretenden Feuchteschäden und Witterungseinflüssen, sich negativ auf die langfristige Erhaltung der Substanz auswirken. (gelb markiert in 2.2)

Wir schlagen vor:

- Von doppelter auf einfache Deckung wechseln
Reduktion der statischen Lasten an den Lastabtragpunkten
- Ersatz Teilstück Schwellenbohle Wand Süd und Ost
Lastabtrag durch Wände wiederherstellen
- Anstückung Auflagerbalken Ecke S/W
Auflagerpunkt wiederherstellen
- Zwischenwände EG rekonstruieren (als Teil der Ausstellung?)
Queraussteifung im EG wiederherstellen, evtl. Pfosten unter eingeschnittenen Balken)
- Verstärkung Türsturz innseitig
Lastaufnahme Firstständer wiederherstellen
- Anstückung fehlender oder beschädigter Vorstöße
Gesundschnitt, Anstückung mit Reparaturverbindung
Dachlast wird aufgenommen

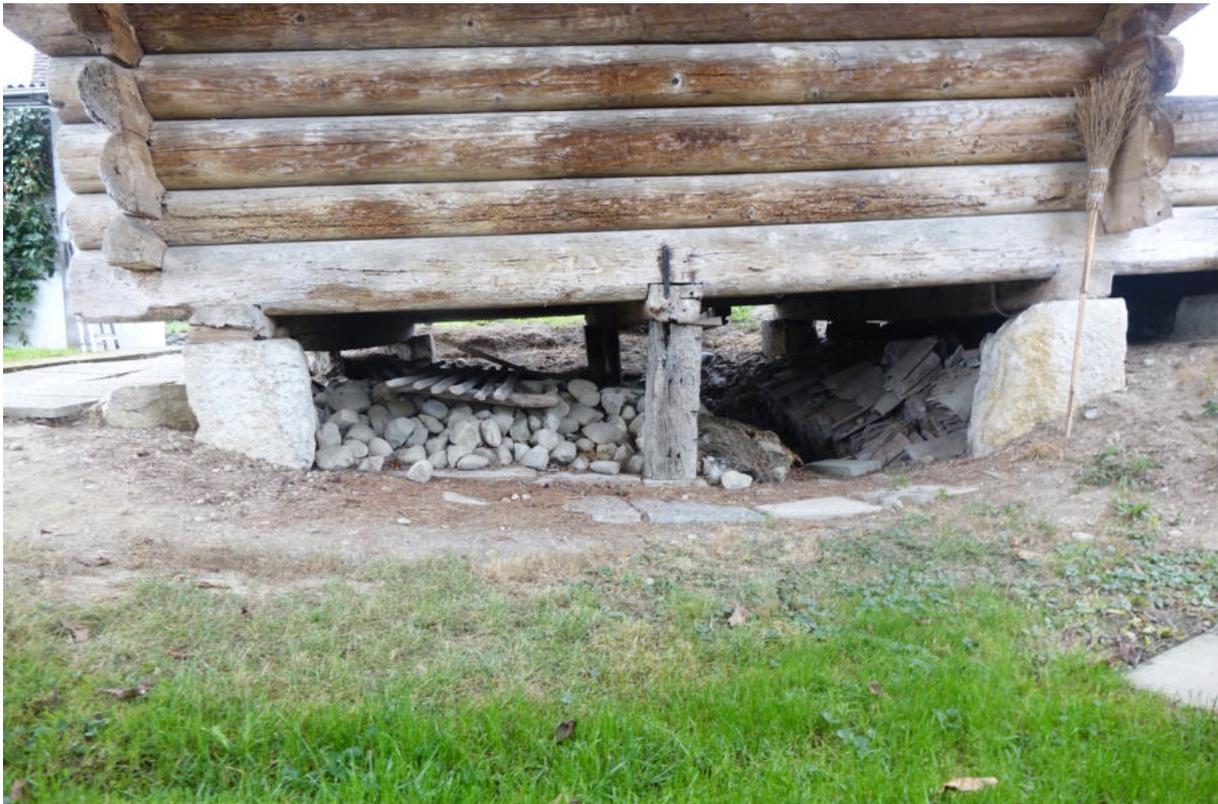
Zum Substanzerhalt aus statischer Sicht (gelb markiert in 3.2) gilt es vor allem die mangelhafte Gründung an zweien Punkten zu erwähnen sowie generell die Auflagepunkte.

Die anderen gelb markierten Schäden sind kleiner und leichter zu beheben.

Ich schlage vor:

- Ausbildung neuer Gründungspunkt/e
Lastabtrag wiederherstellen
Betonfundament unter Bodenniveau, Solothurner Kalkstein als Fundament
- Reparatur bestehender Gründungspunkt
Lastabtrag wiederherstellen, weiteren Schäden/Verformungen vorbeugen
- Fehlender Ständer (innen) rekonstruieren/einbauen
Lastabtrag wiederherstellen
- Auflager Lauben-Sticherbalken wiederherstellen/Sticherbalken Teilstück ersetzen
Tragfähigkeit wiederherstellen
