Wingreis 29 Werkstattgebäude

Bauwerksuntersuchung. Restaurierungsvorschlag.

Im Auftrag des Eigentümers
Eigentümer: Andreas Hablützel
Datum: Donnerstag, 5. März 2020

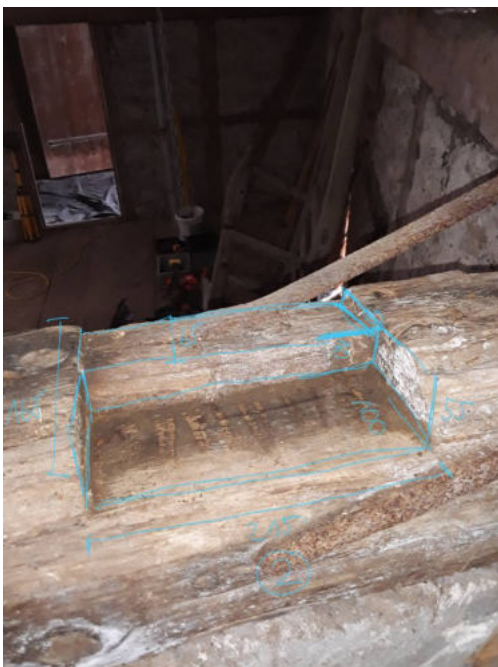
Abbildung 5: Verkämmung der Bundbalken mit den Längswänden

Auf die Pfosten ist der Obergurt mittels Holzzapfen aufgesetzt. Die Bundbalkenlage ist mit den Gurten der Längswände verkämmt und bindet so die Längswände zusammen. Die Bundbalken sind aussen wandbündig abgesägt worden oder fehlen zum Teil (siehe Kartierung)

Es scheint wahrscheinlicher, dass das Tragwerk des Werkstattgebäudes inklusiv Kniestock aus der Bauzeit ist. Das 2 Bundbalken im strassenseitigen Teil des Werkstattgebäudes fehlen hat vermutlich mit dem Platzbedürfnis der Bewirtschafter zu tun.

Warum die Bundbalken wandbündig zurückgeschnitten wurden, lässt sich nur vermuten. Vielleicht wurde bei der Verlängerung des Vordaches zum Garten und zum angebauten Stall reibseitig, bei welcher die bestehenden Sparren seitlich durch zusätzliche längere Sparren ergänzt wurden, auch die Bretterverschalung der Kniestockwand erneuert und die auskragenden Bundbalkenköpfe abgeschnitten.

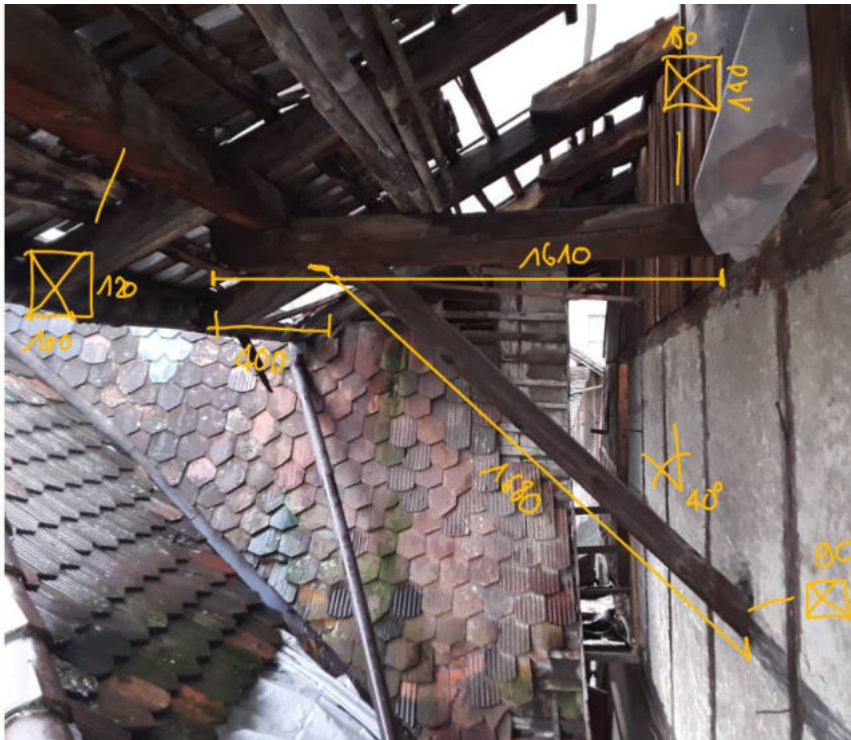
Abbildung 8: Verlängerung des Vordachs Hausseitig

Zur Seite des Vorderhauses hin wurden die Sparren ebenfalls seitlich verlängert (rot eingezeichnet) bis auf eine Flugpfette, welche auf seitlich angefügten Verlängerungen der Bundbalken aufliegt und auf die Brustriegel der Riegwand mit einem Bug abgestützt wurde, um das Vordach zu verlängern.

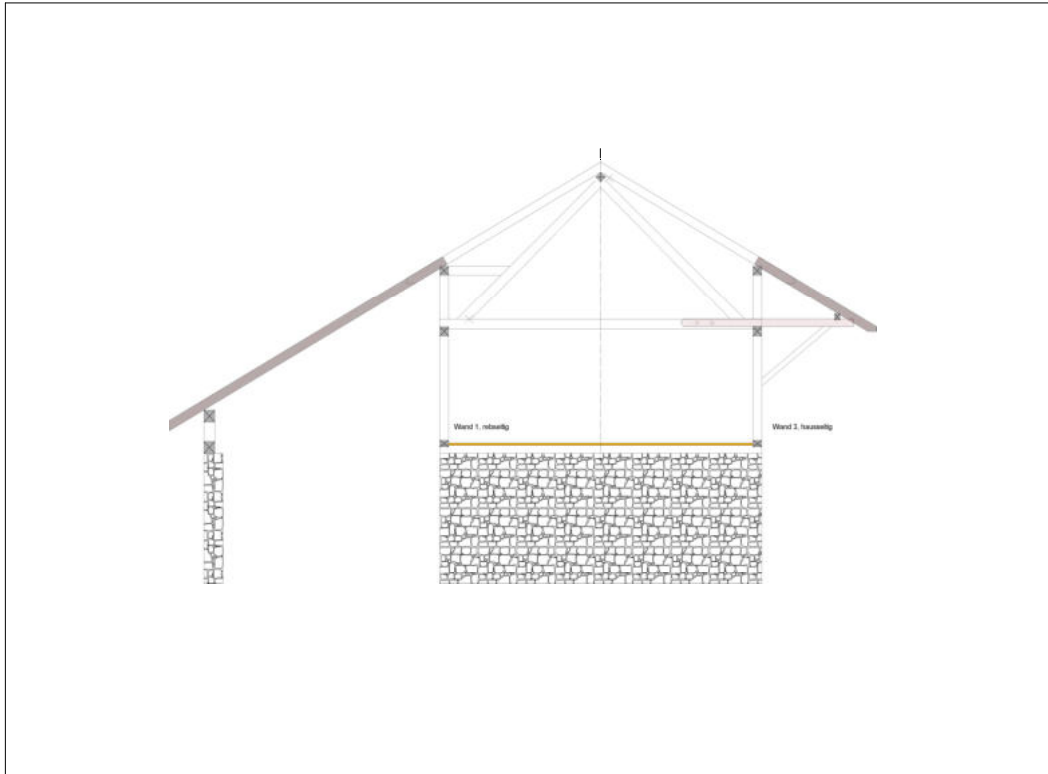
Abbildung 9: Schnitt Tragwerk Wingreis 29, heutiger Zustand

Rebseitig wurden die Sparren (rot eingezeichnet im Schnitt auf Seite 9) seitlich verlängert, um das Dach bis über den späteren hinzugekommenen Anbau zu ziehen.

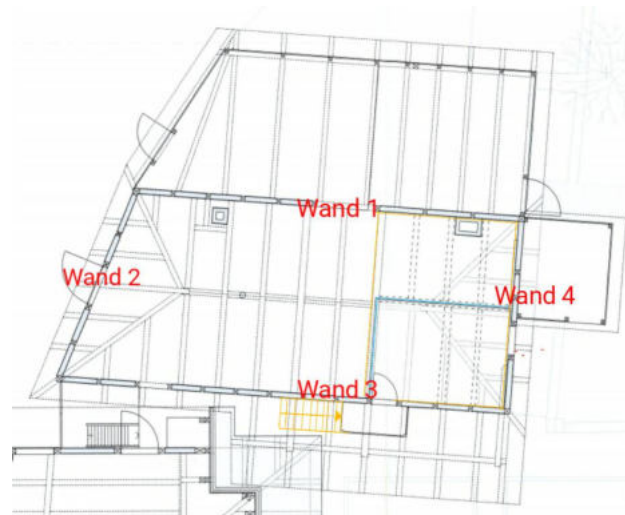
Abbildung 13: Pläne Walter Rey 2013, Kartierung Wände

Die Wände sind grösstenteils in einem sehr guten Zustand. Dennoch hat es einige Stellen, wo sich gravierende Mängel zeigen, welche behoben werden sollten.

- Auf der Aussenseite zum rebseitigen Anbau hin (Garage) war das Dach wohl längere Zeit undicht und die Pfostenfüsse und die Schwellen wurden aufgefuechtet. Sie weisen Fäulnisschäden auf und müssten teilweise (siehe Kartierung) ersetzt werden.

- Der Gurt ist durch eine weitere undichte Stelle in der Dachhaut auf etwa einer Länge von 2.5m nicht mehr tragfähig und es muss ein Teilstück ausgewechselt werden.

- Auf der Aussenseite ist der Knotenpunkt in der Ecke zum Haupthaus um mindestens 40mm abgesunken. Dies lässt sich Innen ablesen und auf der Aussenseite sieht man deutliche Verwitterungsspuren. Vielleicht ist der Schaden kombiniert mit dem Einbau im EG des Eisenträgers und der neuen Installationen. Um die Tragfähigkeit zu gewährleisten sollte dieser Schaden mit einer Auswechslung durch Teilstücke behoben werden, besonders weil dieser Teil westseitig liegt.

- Beim Schaden an der Hausecke an der Wand 2 gemäss Kartierung wird die Ausfachung so weit wie nötig demontiert, die Hölzer entweder ganz ausgewechselt oder angestückt und anschliessend die Ausfachungen wiederhergestellt. Ziel dieser Massnahme ist die Wiederherstellung der statischen Lastabtragung.
- Beim Schaden an der Wand 1 Aussen gem. Kartierung ist das Vorgehen gleich.
- Der Gurt der Wand 1 wird teilweise gem. Kartierung ersetzt.
